1. Generalità.

La presente relazione ha come oggetto l'illustrazione degli interventi strutturali del progetto per la realizzazione di posti auto e box nell'ex autorimessa AMT sita in Via Lagaccio.

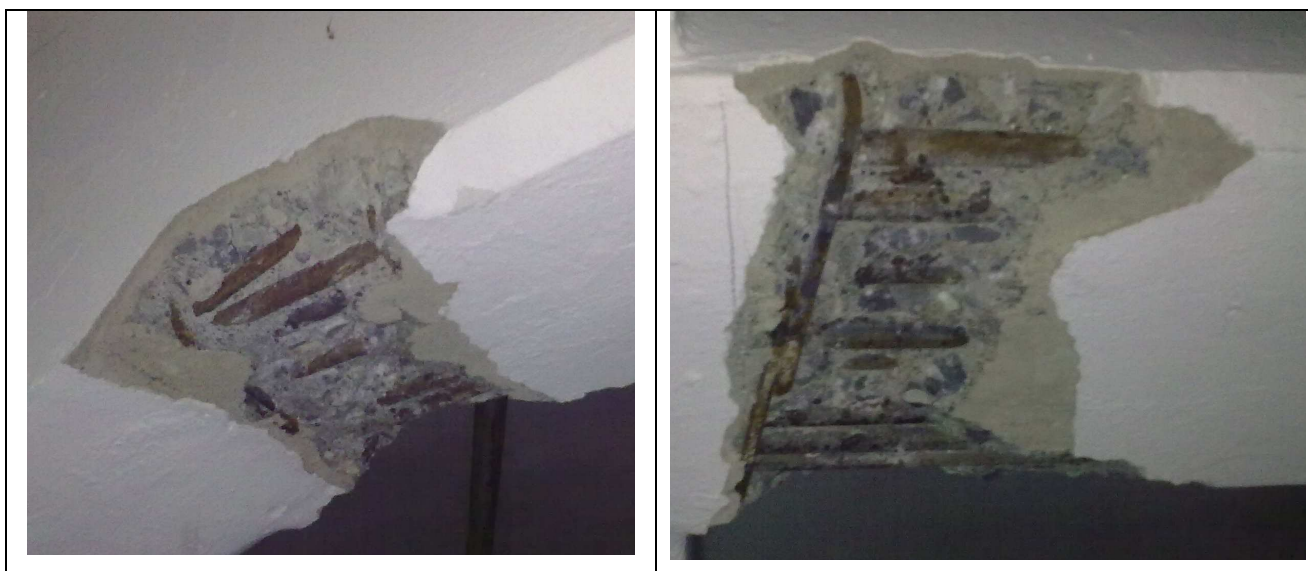
In relazione poi all'indagine dei quantitativi di armatura effettivamente presenti all'interno delle strutture, si è proceduto con l'effettuazione di alcuni saggi a campione sulle strutture principali (travi, pilastri e solai) di cui alle figure n°1, 2 e 4; i quantitativi di armatura effettivamente riscontrati sono stati poi ritenuti validi, a questo livello di progettazione, anche per gli elementi che non è stato possibile investigare direttamente; analisi più approfondite dovranno essere condotte in sede di progetto definitivo ed esecutivo.

Le indagini sono state svolte solo sugli intradossi delle travi, per cui le armature superiori sono state dedotte in funzione della tipologia costruttiva dell'epoca, in cui si faceva ampio uso della sagomatura cosiddetta a "cavallo": le armature inferiori di campata venivano piegate a 45° verso l'alto in prossimità degli appoggi e fatte proseguire oltre il punto di appoggio (incrocio travi o pilastri) in modo da costituire sia armature per il taglio che per il momento negativo.

Figura 1 : saggi di armatura sulle travature della seconda soletta

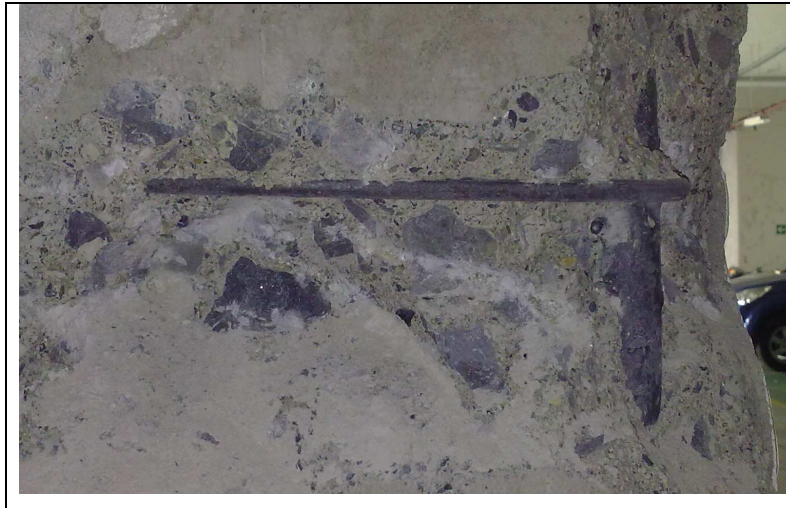
Figura 2 : saggio d'armatura sul pilastro al piano terra

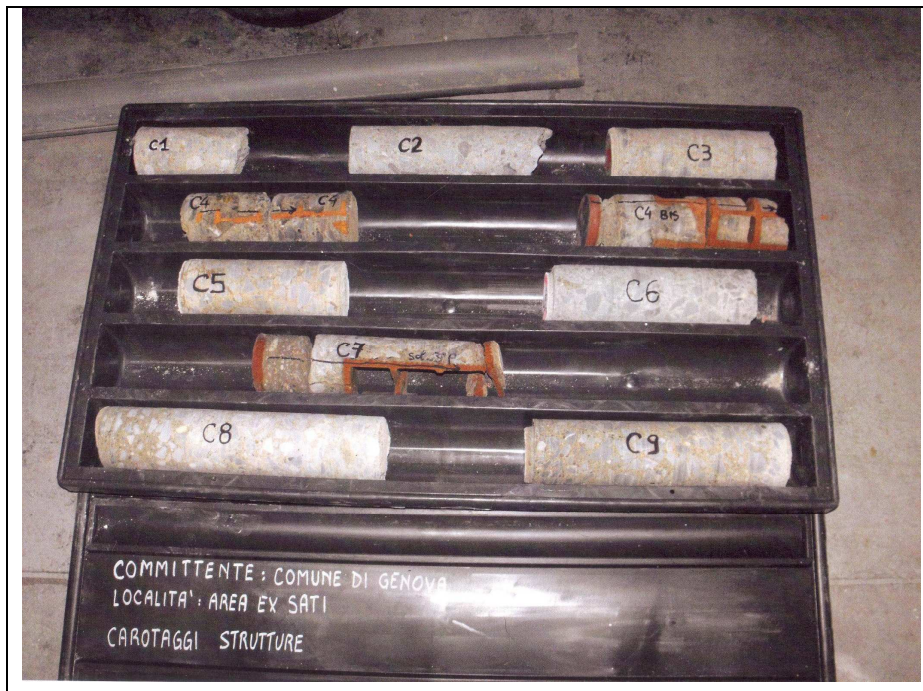
I campioni prelevati, di cui alla figura seguente, sono stati utilizzati per le prove di compressione ad eccezione dei prelievi C4bis e C7 necessari per la determinazione della geometria del solaio.

Figura 3 : carotaggi sulle strutture

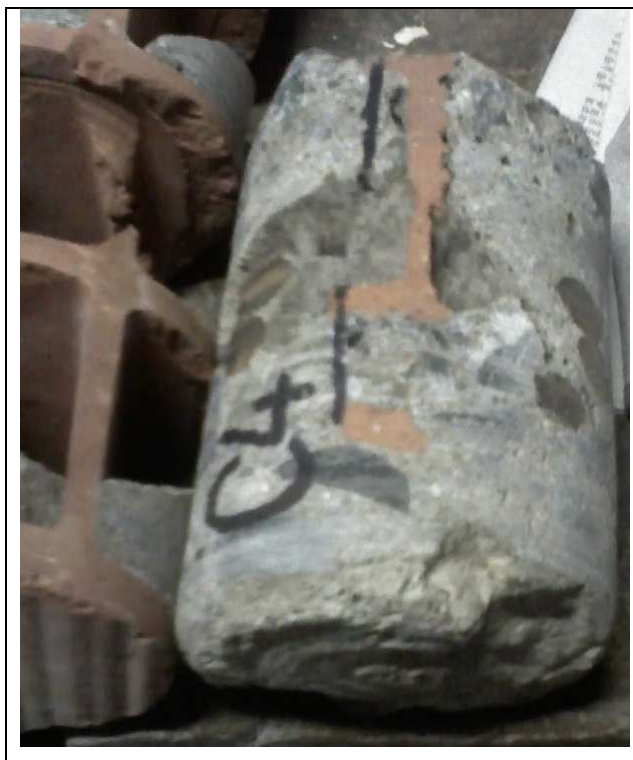
Figura 4 : ferri di armatura sulla seconda soletta

Come detto in precedenza, la mancata manutenzione della struttura nel tempo ha portato problemi di notevoli infiltrazioni d'acqua dalle pavimentazioni esterne, acqua che, veicolata sia nei solai in c.a. che nelle travi, ha comportato degrado agli stessi, degrado che risulta particolarmente evidente in alcune zone (vedasi figura 4).

Per riparare tali zone localizzate si prevede pertanto la demolizione e la ricostruzione delle parti di solaio definitivamente compromesse, nonché il ripristino del calcestruzzo e la passivazione dell'acciaio nelle travi portanti ammalorate a causa delle infiltrazioni.

Il ripristino dovrà considerare le eventuali riduzioni di sezione intervenute nell'armatura metallica che, ove il residuo di armatura dovesse risultare insufficiente, dovrà essere integrato con rinforzi in FRP con le stesse modalità di cui al punto precedente.

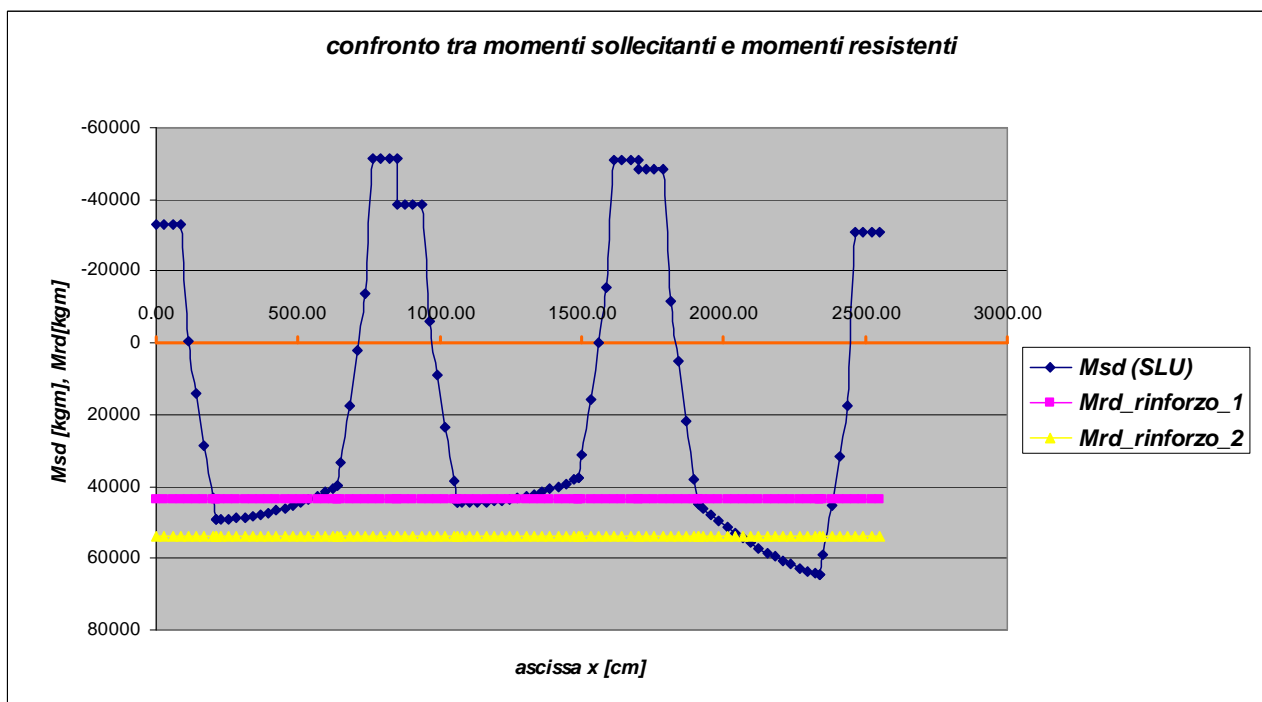
I risultati delle suddette analisi hanno messo in luce come le travi secondarie risultino adeguate alla trasmissione degli sforzi flessionali e taglianti derivanti dall'azione dei carichi agenti, mentre le travi principali presentano zone localizzate in cui le azioni sollecitanti risultano maggiori di quelle resistenti, cosiccome evidenziato nel diagramma successivo, ove la linea blu rappresenta l'andamento del momento flettente sollecitante agli Stati Limite Ultimi, mentre le linee rossa e gialla rappresentano invece i valori del momento flettente resistente positivo della sezione rinforzata con l'ausilio di due distinte tipologie, mediante l'impiego di composti fibrorinforzati.

Figura 5 : confronto tra momenti sollecitanti e momenti resistenti per trave principale

Analoghe considerazioni sono state eseguite per valutare la resistenza limite a taglio seppur con un maggior grado di incertezza relativamente alla posizione dei ferri piegati a 45°, la cui disposizione è stata dedotta sulla base delle pratiche di progetto usuali all'epoca della costruzione. Il diagramma sopra riportato evidenzia che le parti da rinforzare sono peraltro localizzate e dalle verifiche a stato limite ultimo (SLU) effettuate sulle varie sezioni si è ricavato inoltre che il superamento dei valori limite avviene nell'acciaio e non nel calcestruzzo che viceversa è sempre in grado di sostenere le sollecitazioni di progetto.

Per raggiungere tale obiettivo, operando dall'intradosso e quindi con la possibilità di lasciare in sito le pavimentazioni interne esistenti, si è pertanto previsto un intervento di rinforzo realizzato tramite l'impiego di composti fibrorinforzati applicati con specifici adesivi epossidici, previa pulizia mediante sabbiatura da eseguirsi sulle superfici di applicazione onde ottenere una sicura superficie di aggrappo per dette resine; tali rinforzi verranno così distribuiti:

- All'intradosso, per tutta la lunghezza delle travi principali compresa nelle mensole, è prevista l'applicazione di uno strato singolo di fibre di carbonio ad alta resistenza con grammatura minima pari a 400gr/mq e spessore pari a 0.45mm; le strisce di fibra previste sono 2 di larghezza pari a 10cm cadauna;
- Sulle nervature delle travi principali saranno impiegati due nastri di fibre ad un singolo strato con caratteristiche di cui al punto precedente, laddove il momento resistente risulta superiore alla massima sollecitazione resistente fornita dalla sezione rinforzata come indicato al punto precedente. In corrispondenza dell'incrocio tra le strutture principali e le

secondarie tale disposizione verrà integrata mediante l'apposizione di un ulteriore strato di FRP, stante la presenza di carichi concentrati di notevole entità; i dettagli sono meglio indicati negli elaborati grafici.

Un intervento analogo verrà altresì realizzato per rinforzare le sezioni esistenti nei confronti della forza di taglio, con la disposizione di fasce in FRP inclinate di 45° sulle pareti delle nervature.

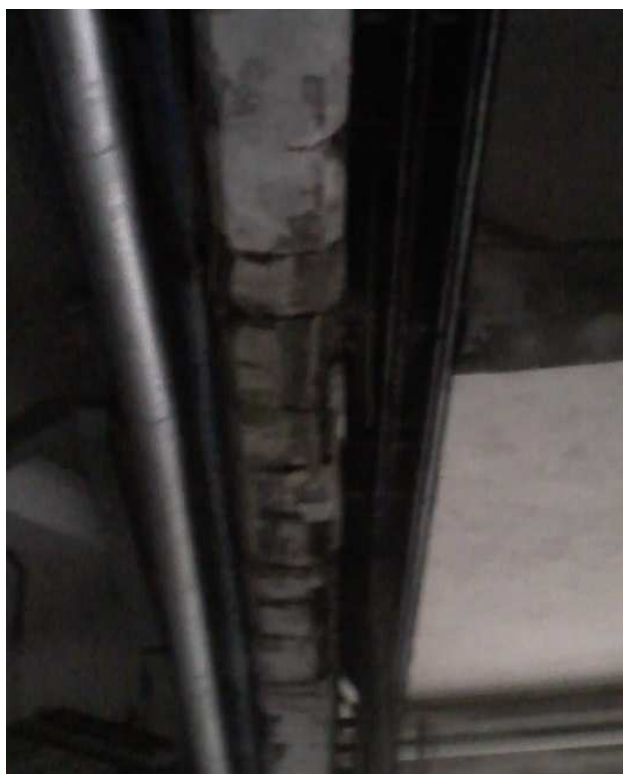
Figura 6 : esempio di trave ammalorata
