COMUNE DI GENOVA

Interventi per l'adeguamento e recupero  
parcheggi auto nel fabbricato ex autorimessa  
autobus SATI in Via del Lagaccio.

## **Relazione geologica sulle indagini**

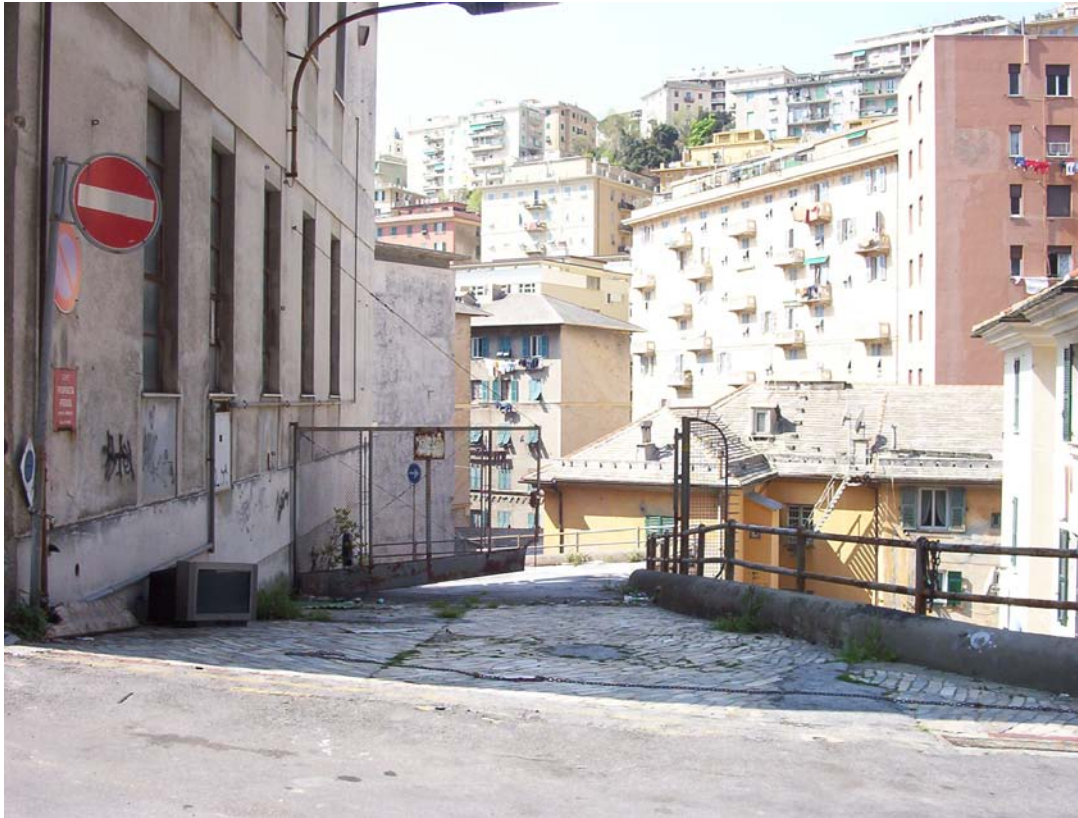
**Foto N. 6:** rampa inferiore di accesso da Via Ponza

Nell'ambito della risistemazione dell'edificio si consiglia invece di provvedere a regimare i deflussi superficiali provenienti da monte, facendoli confluire in fognatura. Ciò al fine di evitare che le acque si riversino, come oggi accade, lungo le rampe di accesso da Via Ponza sull'edificio in questione provocando l'ammaloramento delle strutture.

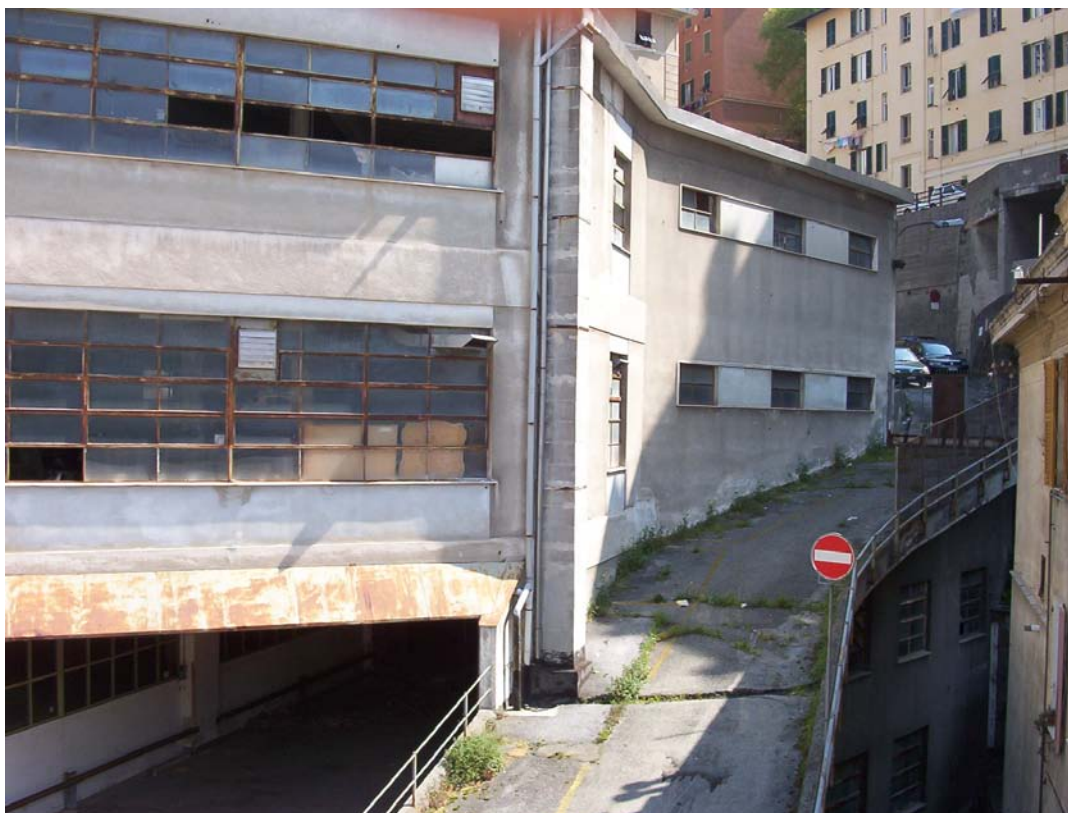
**Foto N. 7:** rampa superiore per accesso da Via Ponza
