Intervento/Opera  
**EX CASERMA GAVOGLIO: PROGETTO DELLA DEMOLIZIONE DELL'EDIFICIO "B" E DI SISTEMAZIONE IDRAULICA DI UN TRATTO TOMBINATO DEL RIO LAGACCIO**

Oggetto della tavola  
**RELAZIONE GEOLOGICA E CARATTERIZZAZIONE DEI TERRENI**

Tavola N°  
**R-13**

Livello Progettazione	<b>DEFINITIVO</b>	IDRAUL. / STRUTT. / DEMOLIZ.	
Codice GULP	----	Codice PROGETTAZIONE	---
		Codice OPERA	---
		Codice ARCHIVIO	---

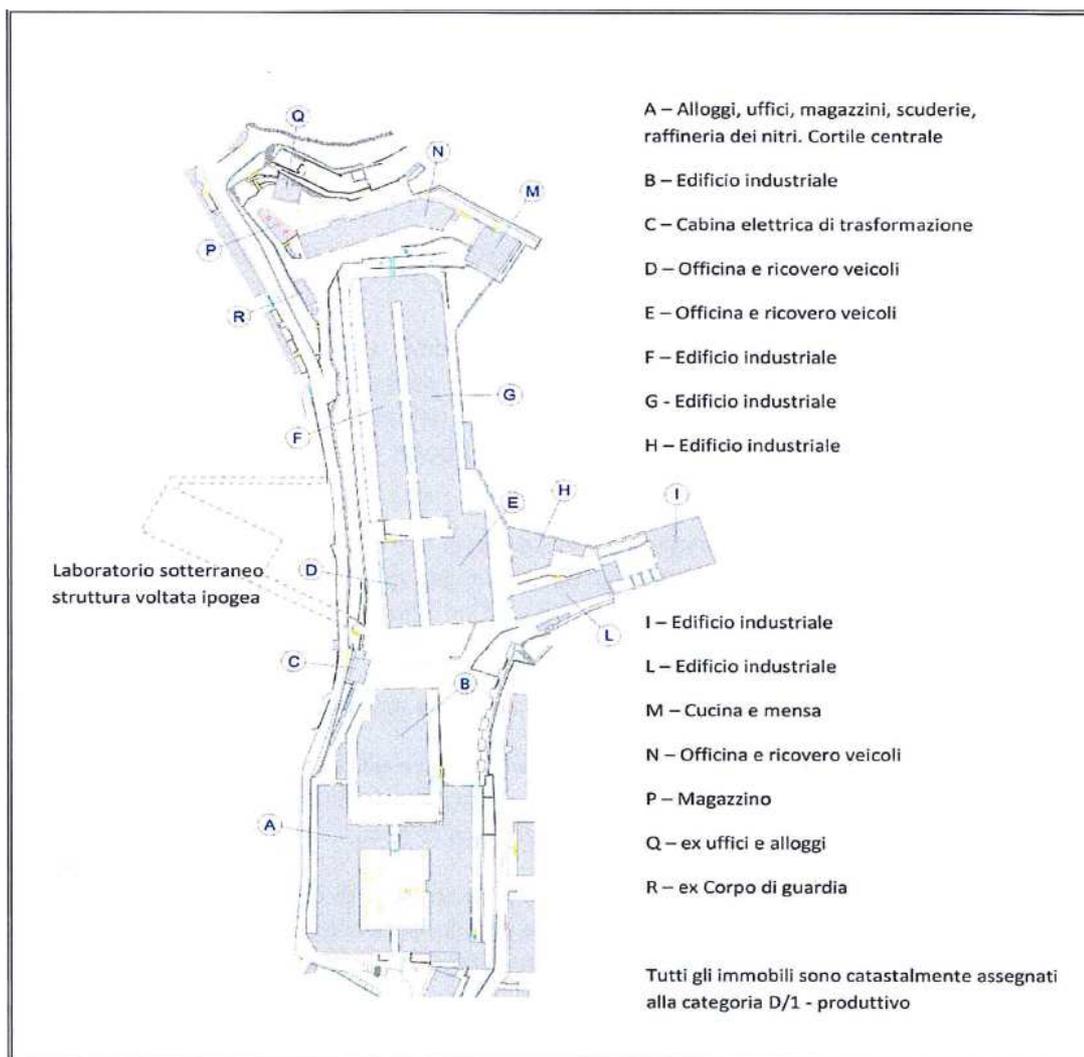
**Figura 1: Pianta con l'ubicazione degli edifici della Caserma Gavoglio.**

L'area interessata dal progetto è ubicata nel Comune a Genova, all'interno dell'area dell'ex Caserma Gavoglio, Via del Lagaccio civico 41, nel quartiere omonimo ed in particolare l'intervento di riqualificazione idraulica sarà effettuato al di sotto del sedime dell'edificio B che si trova nella parte meridionale dell'area compreso tra Salita Generale Chiodo e Salita Generale Parodi. (Figura 1)

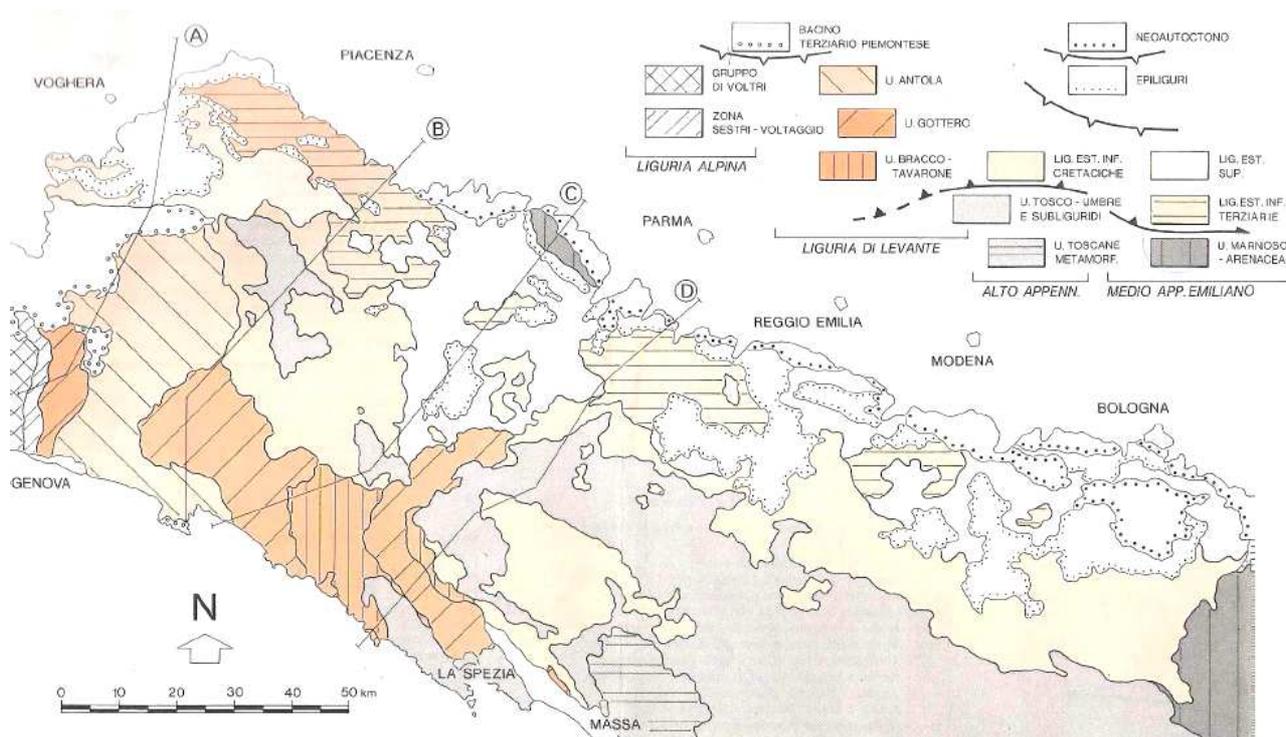
**Figura 2.** Unità del Monte Antola (arancione tenue – rigato diagonale) in rapporto alle altre Unità Liguridi nel contesto regionale appenninico. Da “Guida geologica Regionale – n° 6: Appennino Ligure Emiliano”, 1994; Coordinatore G. Zanzucchi.

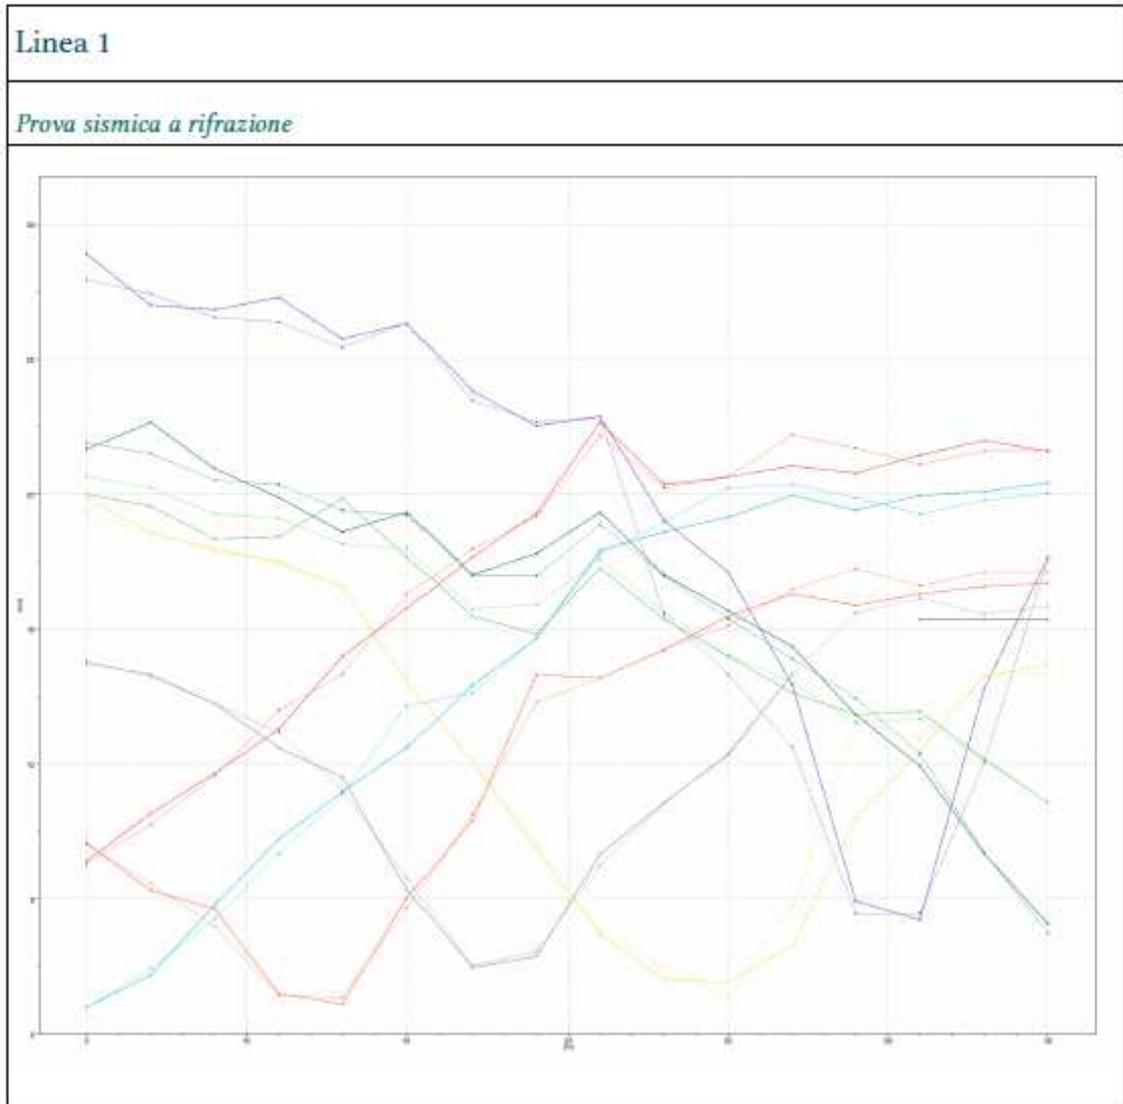
**Figura 3:** risultati ed elaborazione della stesa sismica 1

Nella linea 1 è visibile la forma della valle sommersa con profondità del substrato che variano da -3 metri ai bordi fino a -8 metri nella parte centrale, in corrispondenza del rio tombinato. La medesima tombinatura è visibile tra le progressive 22 e 27 metri dove si osserva una anomalia delle Vp.

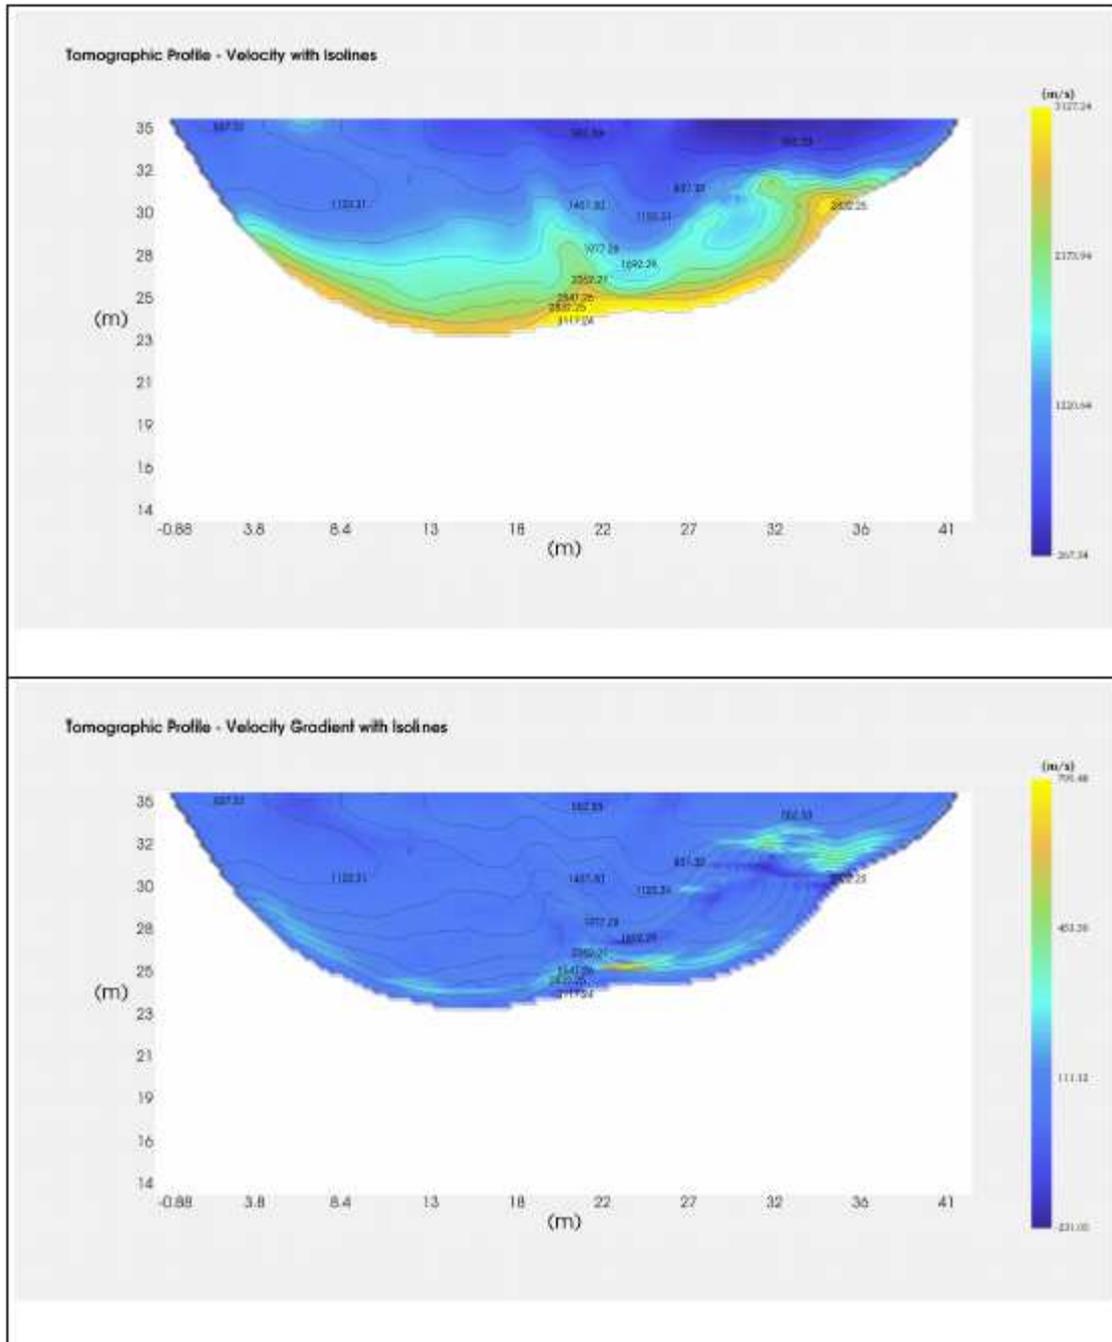
Figura 4: risultati ed elaborazione della stesa sismica 1

L'analisi della stesa sismica 1 (figura 4) realizzata nell'ambito della riqualificazione dell'area dell'ex-Caserma Gavoglio, conferma i risultati ottenuti dall'esecuzione delle prove realizzate dagli scriventi con la presenza del substrato roccioso ad una profondità di circa 6 m nelle aree laterali della valle che si approfondisce fino a raggiungere una quota di circa 8 m dal piano campagna in corrispondenza del rio Tombinato.

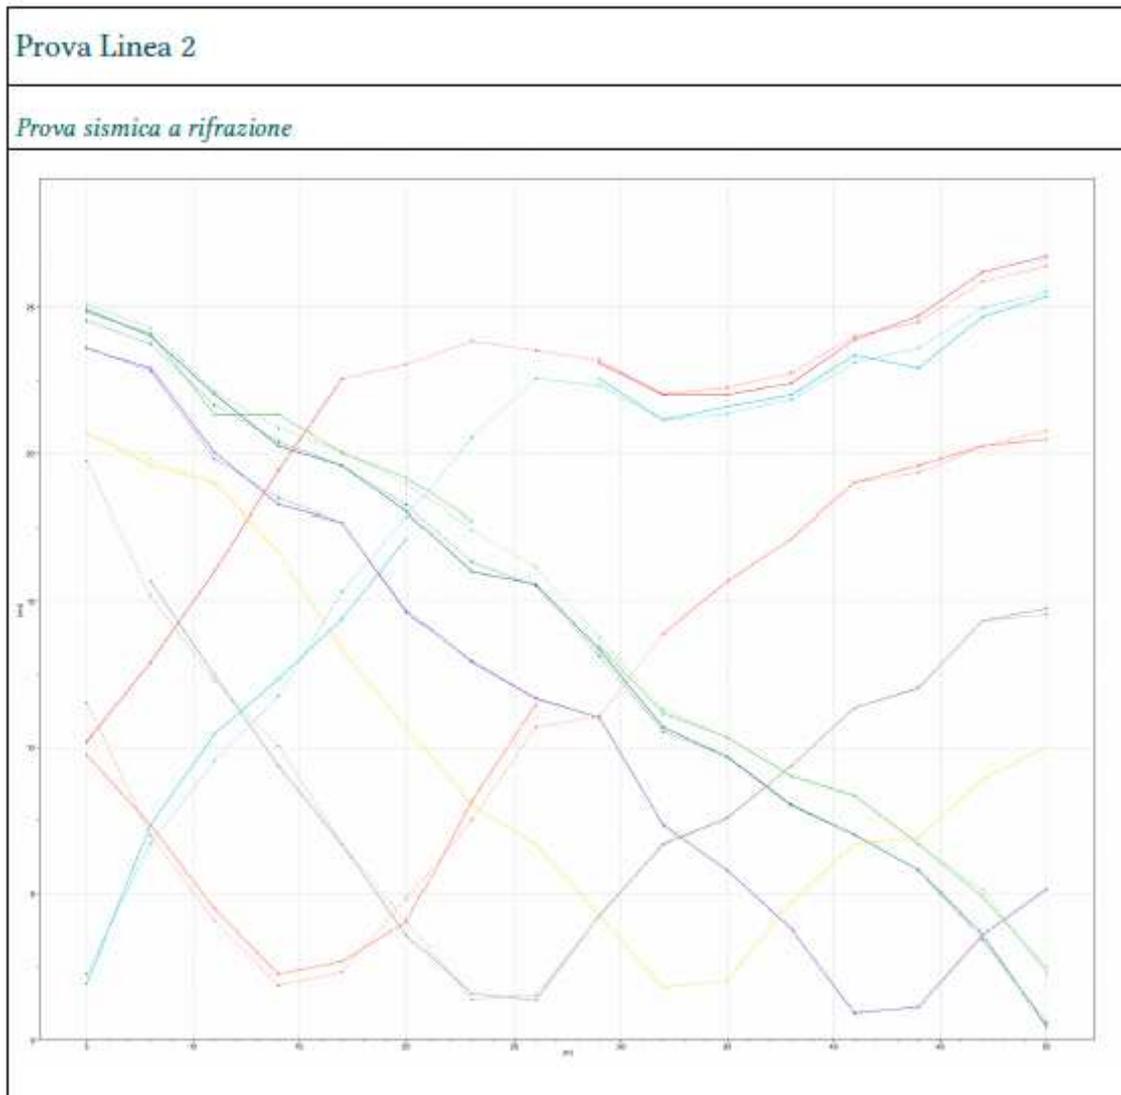
**Figura 5:** risultati ed elaborazione della stesa sismica 2

La linea 2 mette in evidenza l'incremento dello spessore dei riempimenti verso monte, con spessori compresi tra 3 e 7 metri.

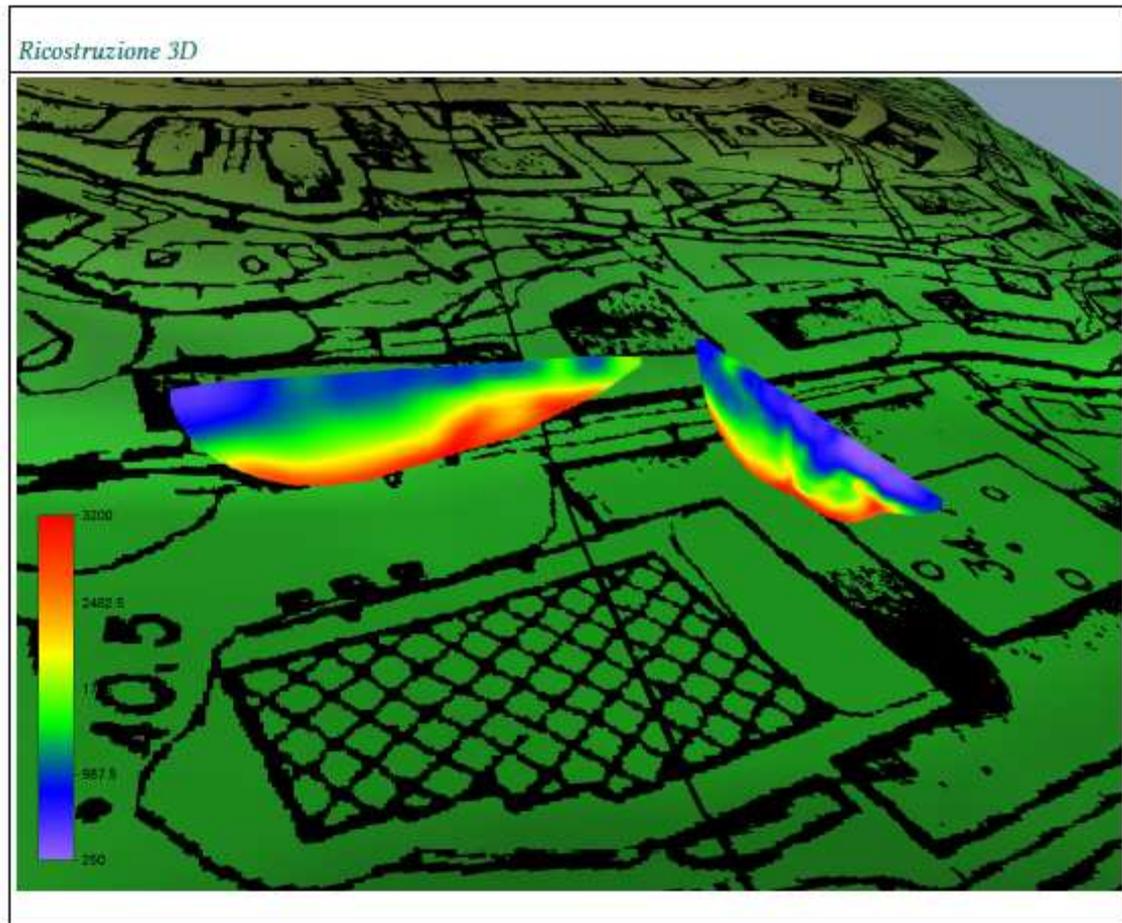
Figura 7: rappresentazione 3D

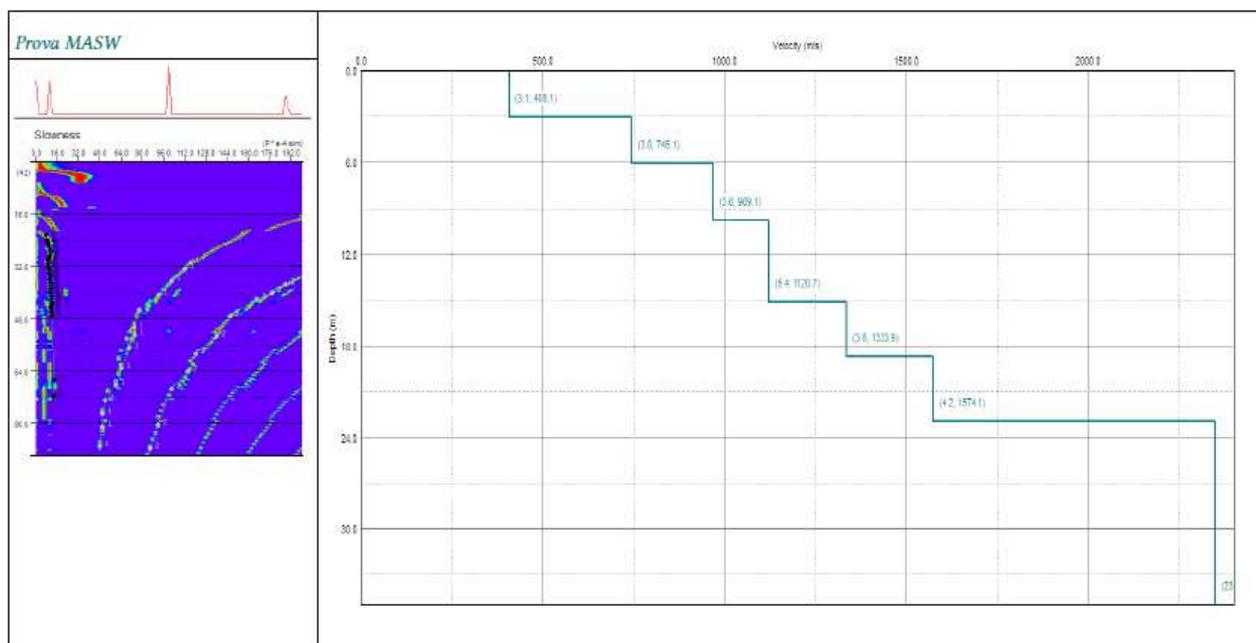
**Figura 8:** risultati della prova MASW

La MASW evidenzia una situazione media con circa 3 metri di depositi sciolti sopra un materiale che migliora le sue condizioni con la profondità. L'interpretazione dell'indagine MASW ha tenuto conto del modo fondamentale e dei primi due modi superiori di vibrazione.

**La  $V_s$  equivalenti per questo modello di substrato, considerata la profondità fondazionale a 8 m dal piano campagna è di 1468 m/s.**

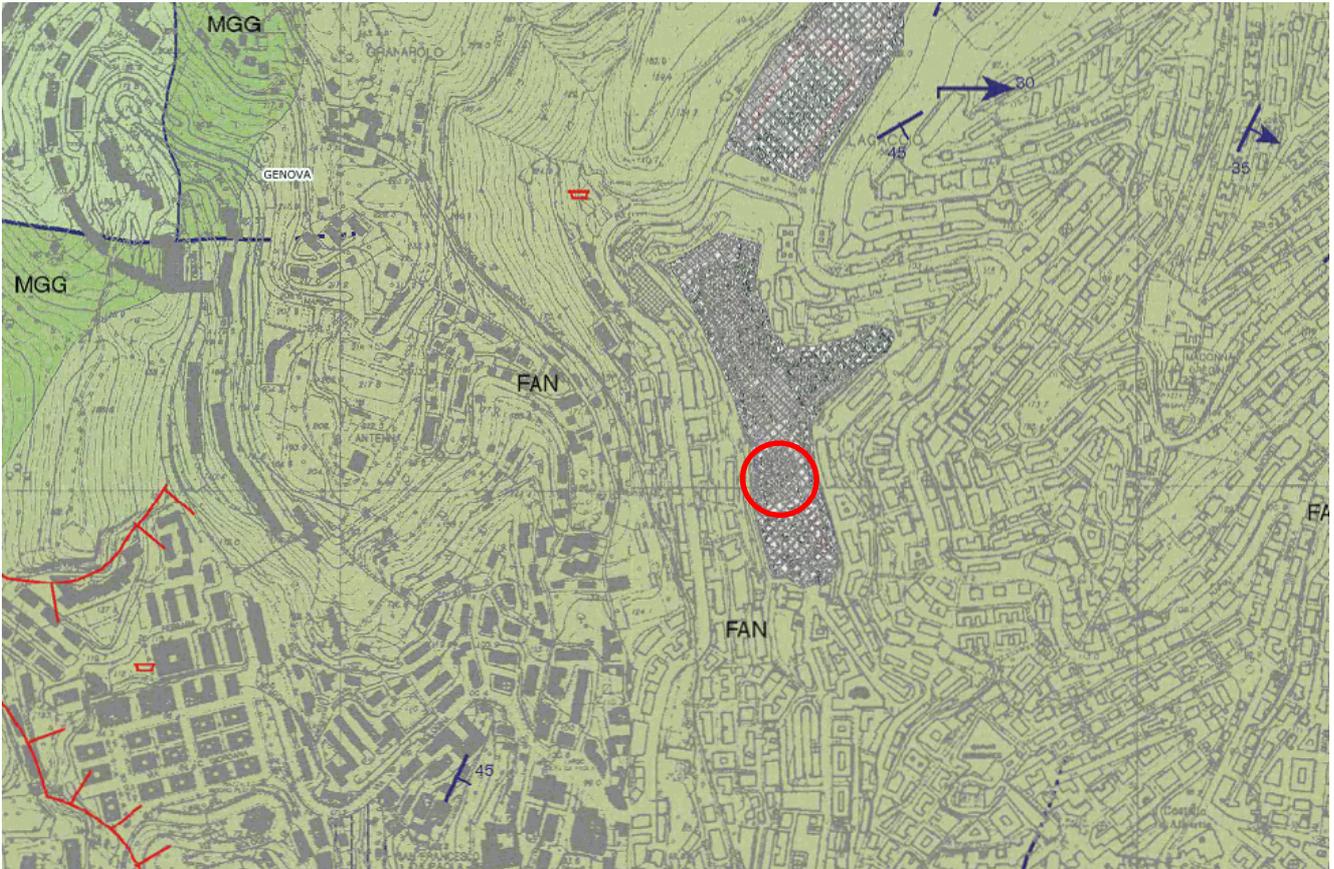
## 2. CARTA GEOLOGICA

(Carta Geologica d'Italia, Scala 1:50.000 – Foglio Genova)

Nell'area rilevata l'unica formazione presente è quella dei Calcari del M. Antola (*allegato 2*).

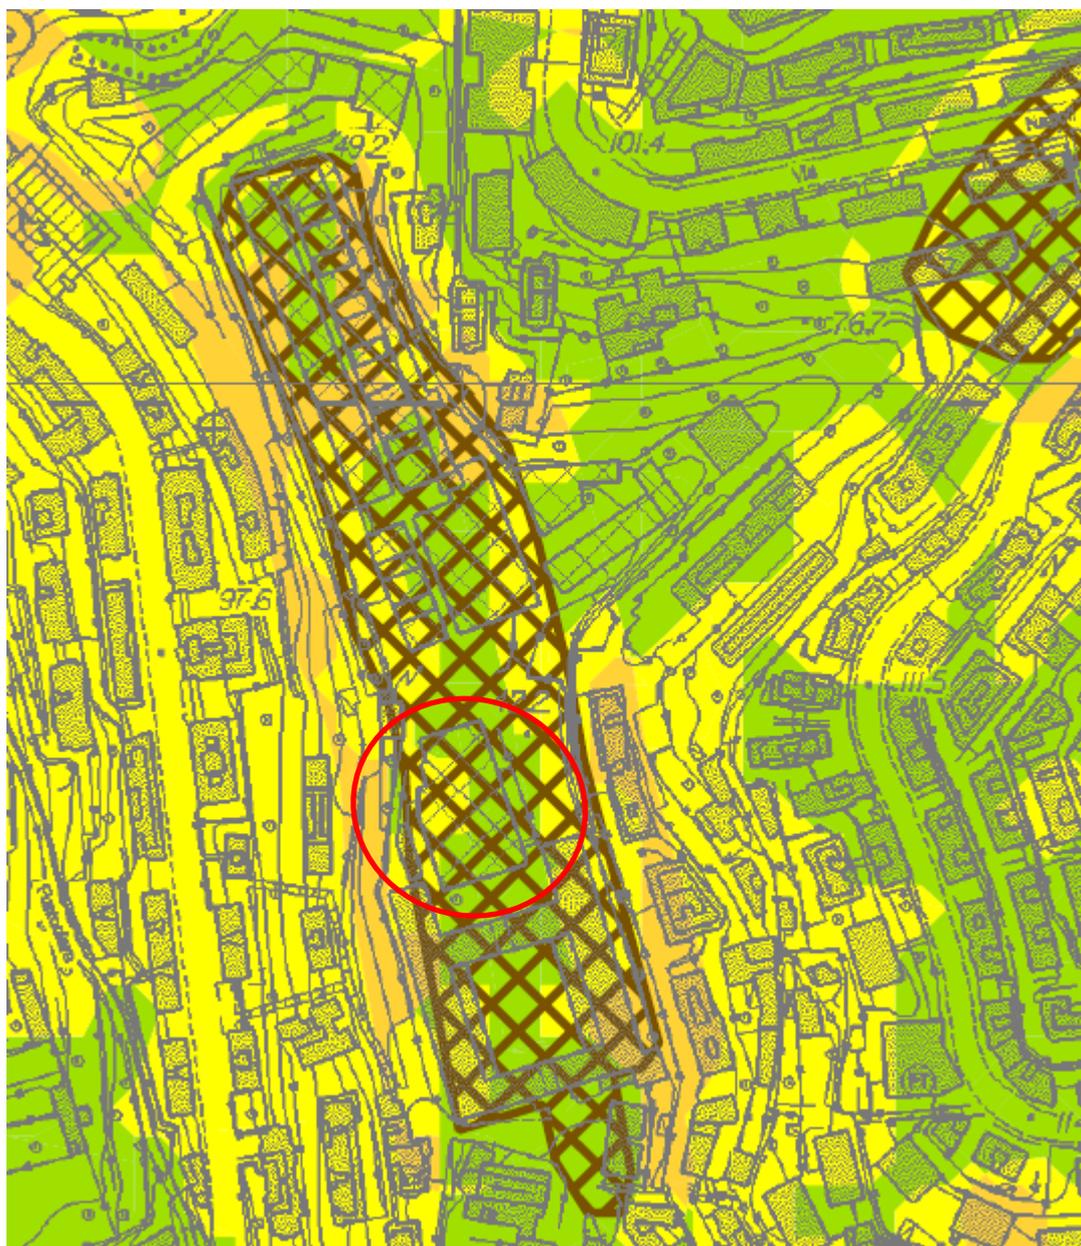
### 3. CARTA DELLA SUSCETTIVITA' AL DISSESTO

(Piano di Bacino Ambito 14)

**Carta della suscettività al dissesto (*allegato 3*):** L'area in esame ricade per intero in zona classificata "a suscettività bassa (PG1)" e "a suscettività media (PG2)". Inoltre il sito cade all'interno delle classi speciali "TIPO B2- Discariche dimesse e riporti antropici"

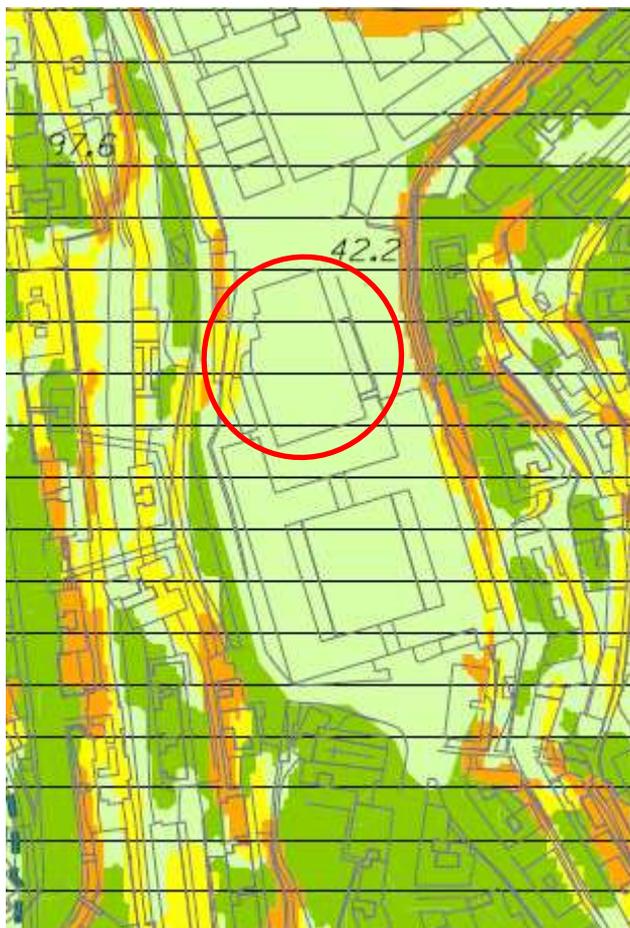
## 4. CARTA DELLA ZONIZZAZIONE GEOLOGICA DEL TERRITORIO

(P.U.C, Comune di Genova)

**Carta della zonizzazione geologica del territorio (*allegato 4*):** l'area in esame è totalmente compresa in "Zona B – area a suscettività d'uso parzialmente condizionata – urbanizzata"

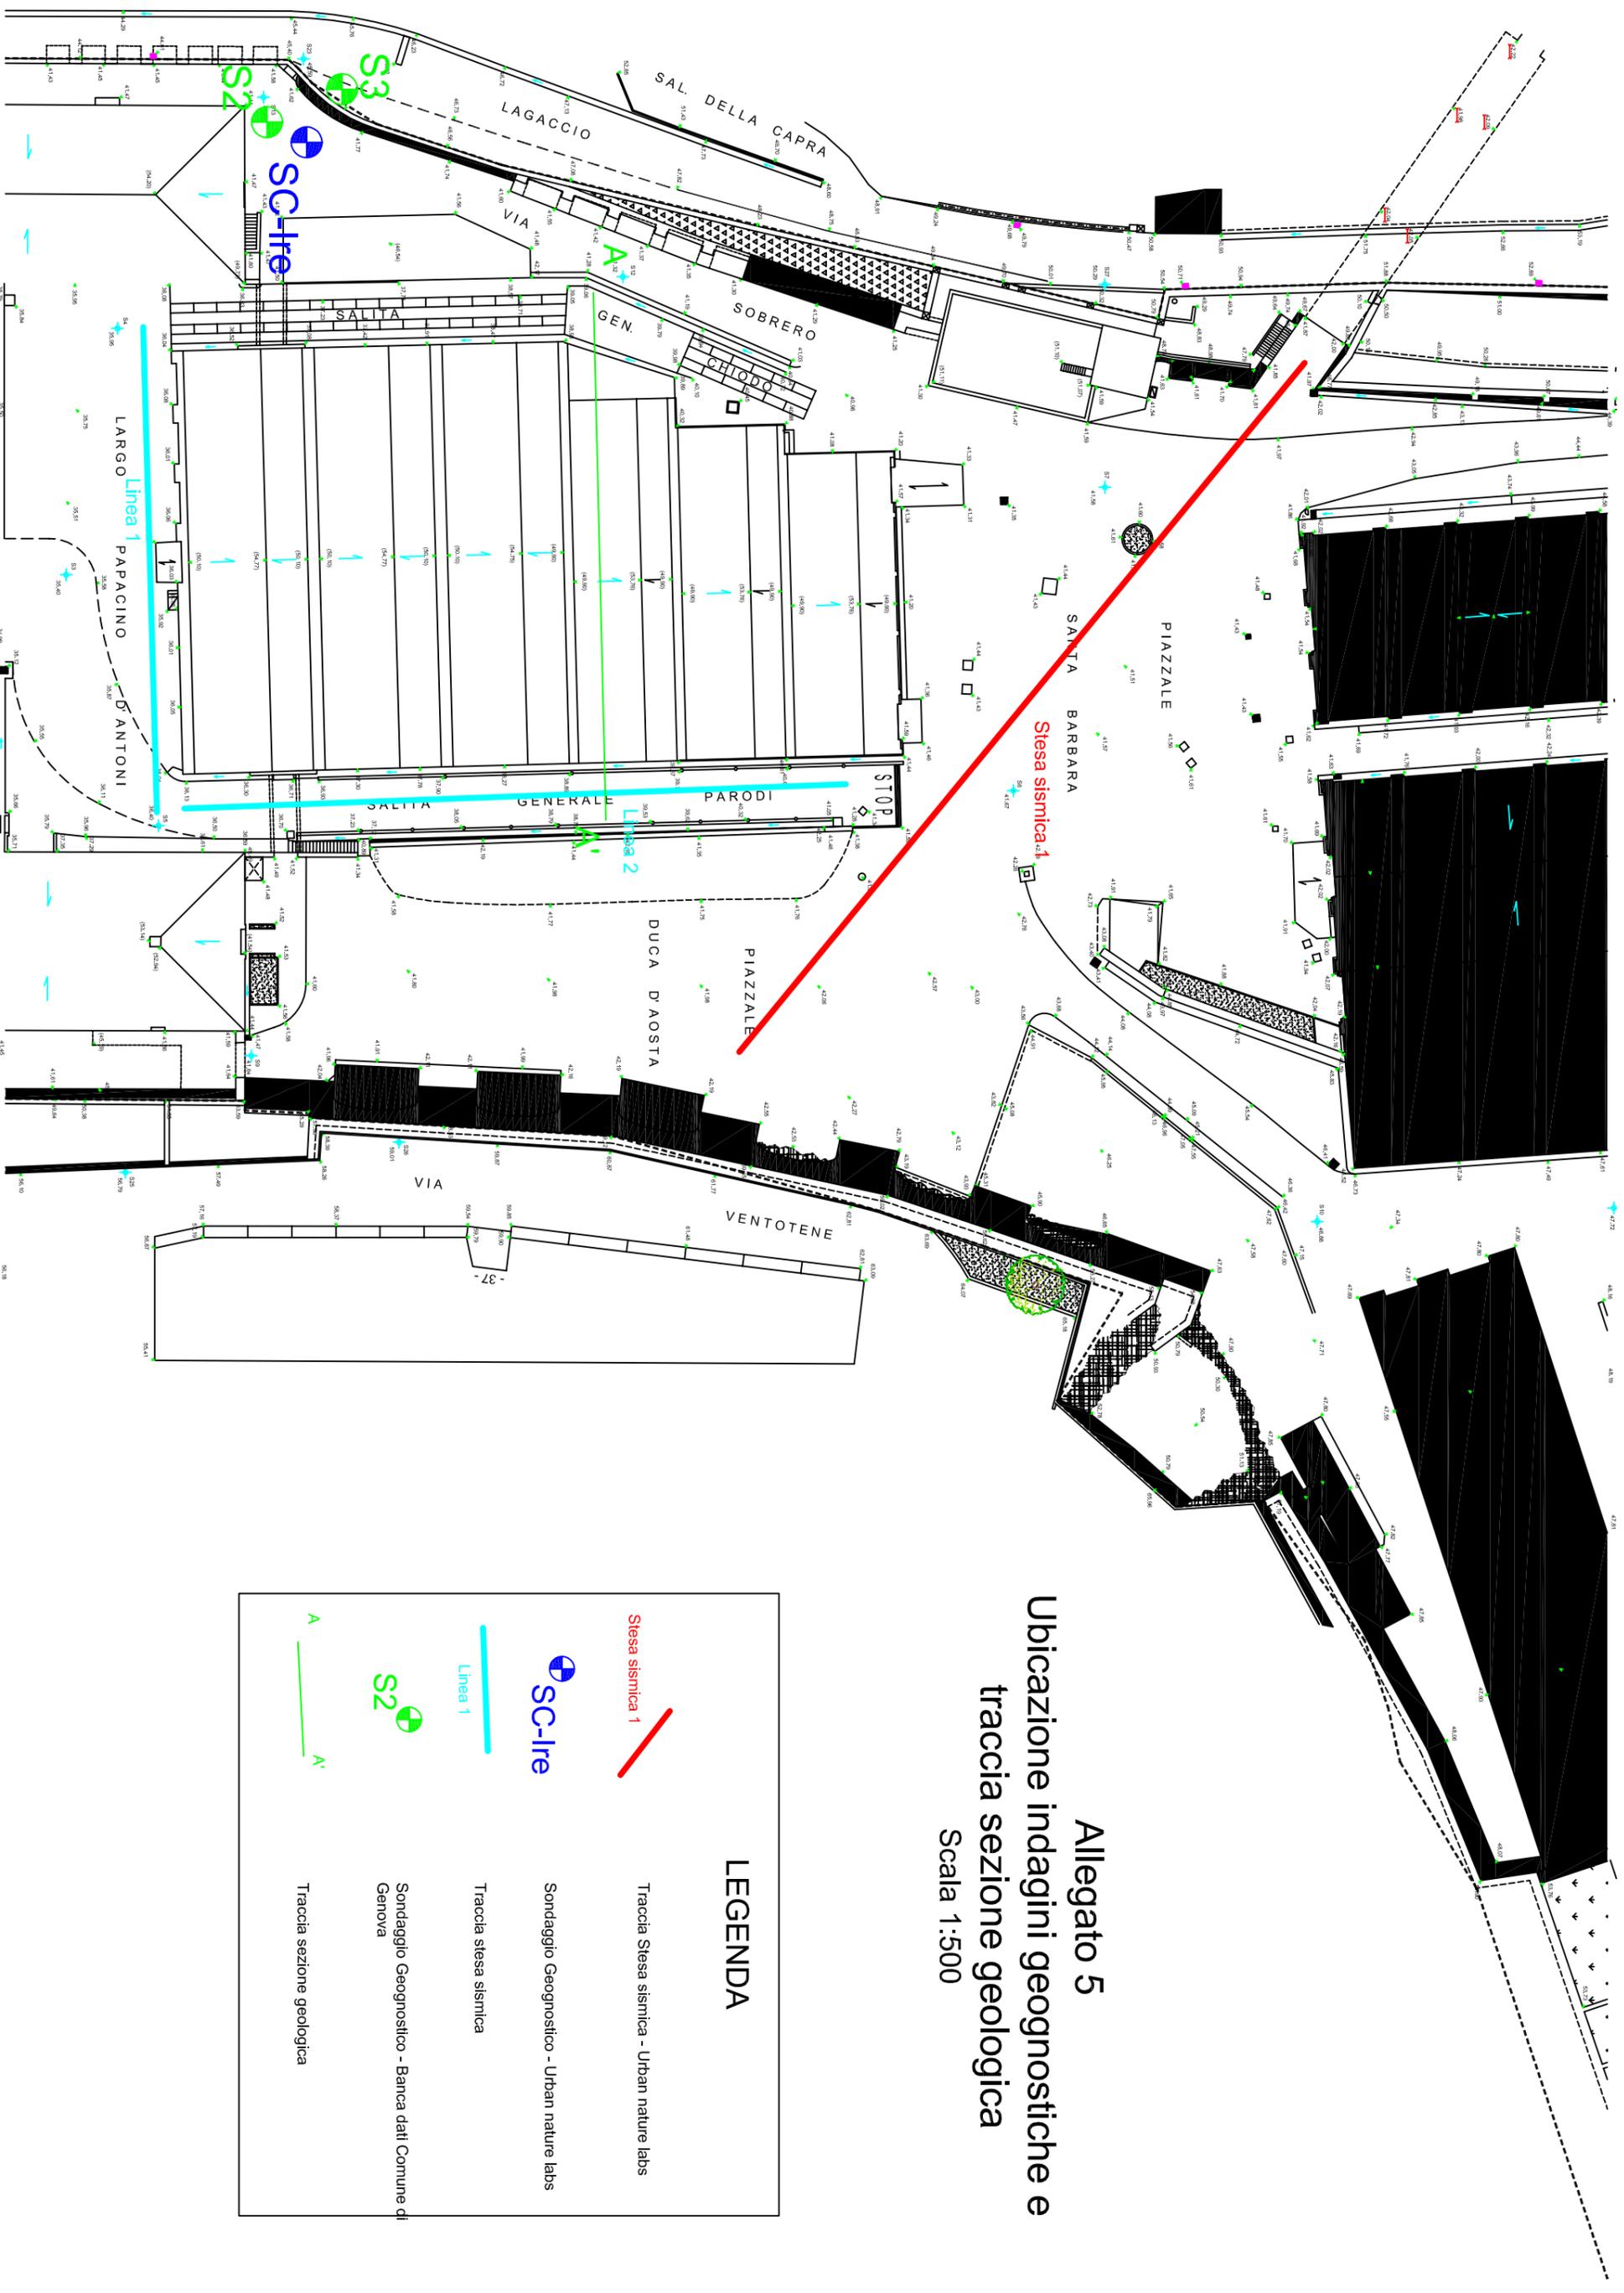
**Allegato 5**  
**Ubicazione indagini geognostiche e**  
**traccia sezione geologica**  
 Scala 1:500

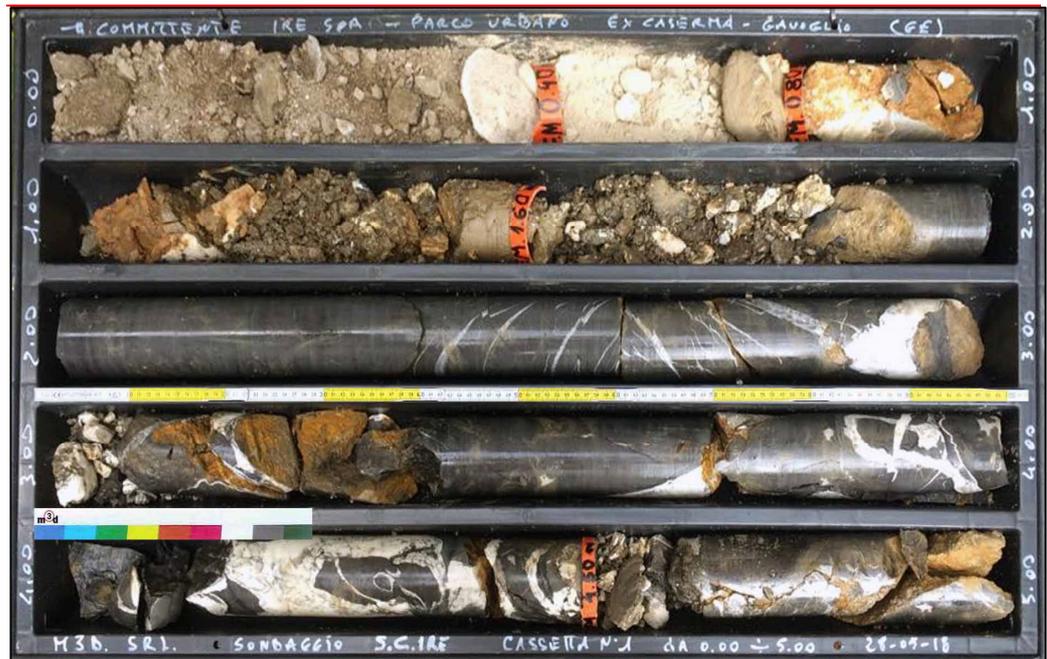
Committente: COMUNE DI GENOVA  
Sondaggio: SC-IRE - Cassetta: n°1  
Prof. da 0.00 m. a 5.00 m. →

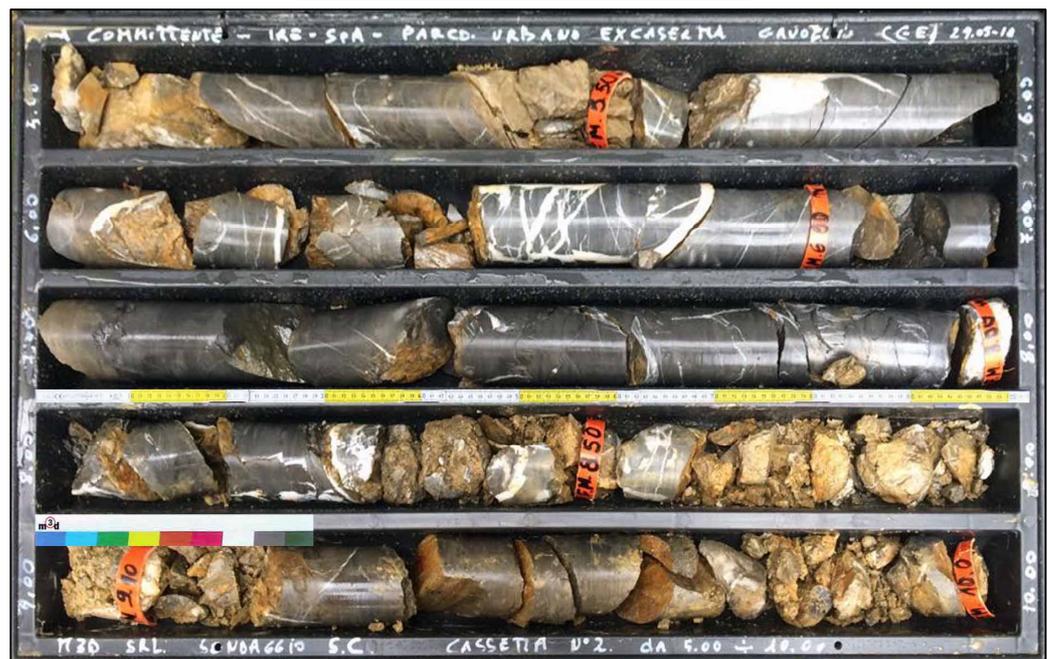
Committente: COMUNE DI GENOVA  
Sondaggio: SC-IRE - Cassetta: n°2  
Prof. da 5.00 m. a 10.00 m. →

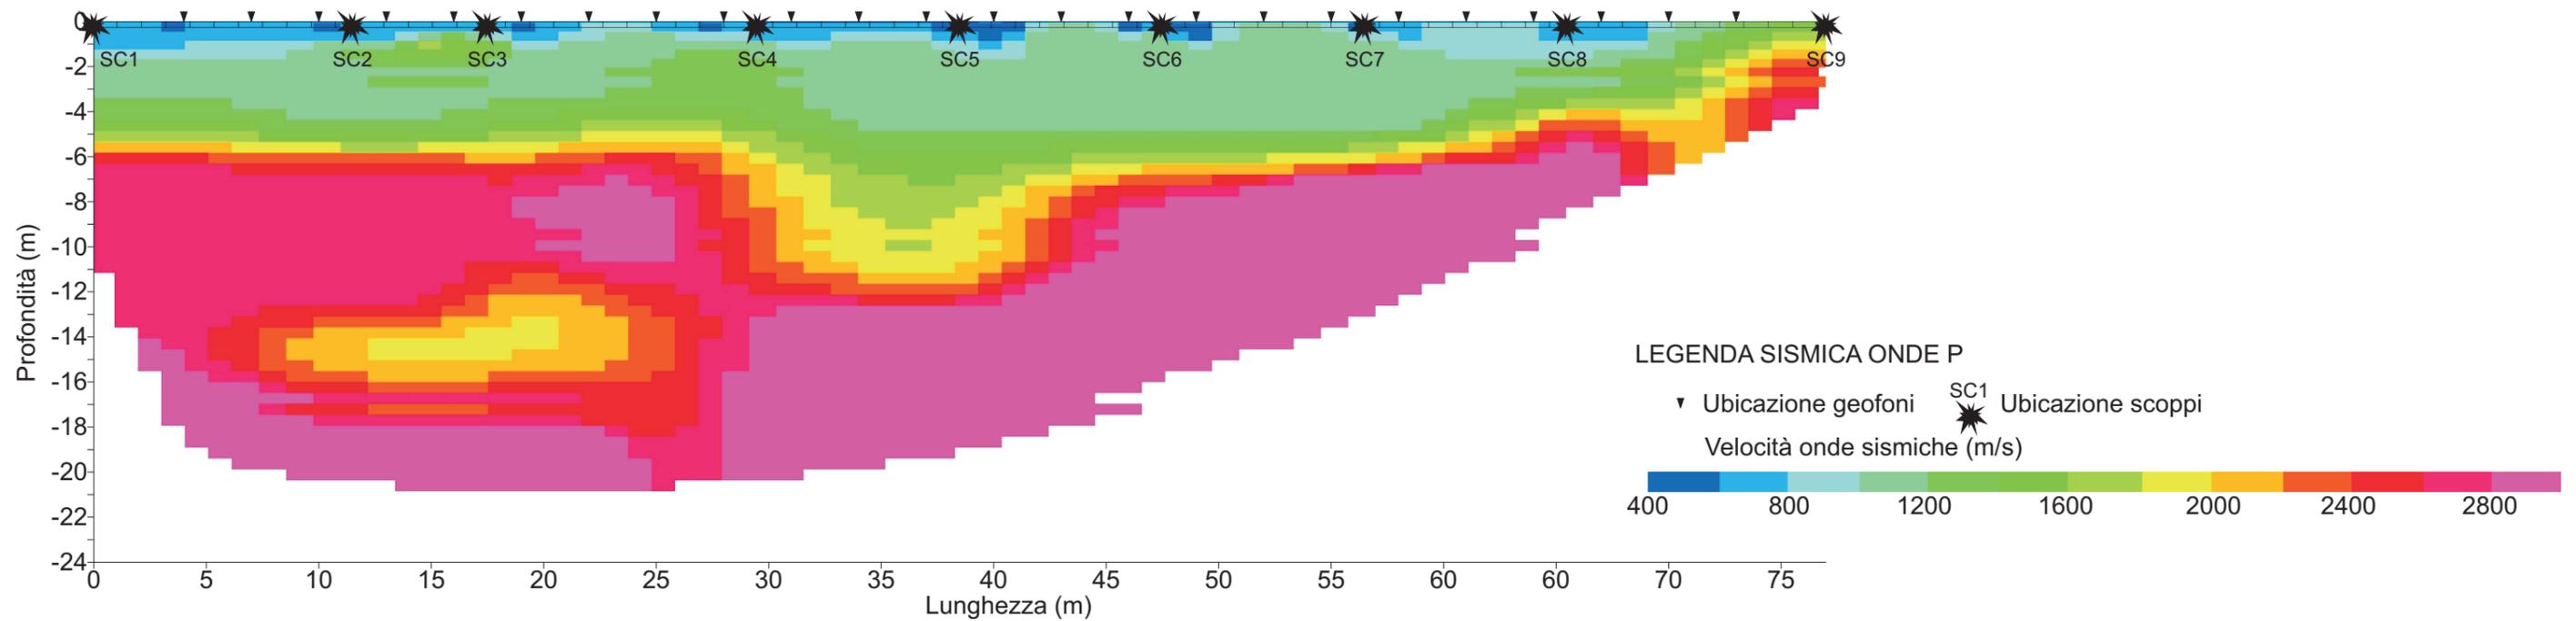
**Tomografia sismica onde P**

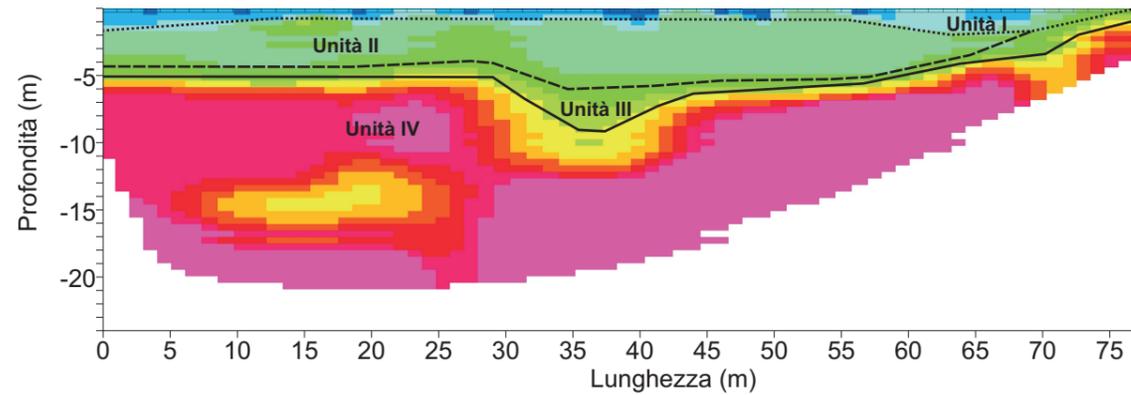
**Unità sismostratigrafiche**

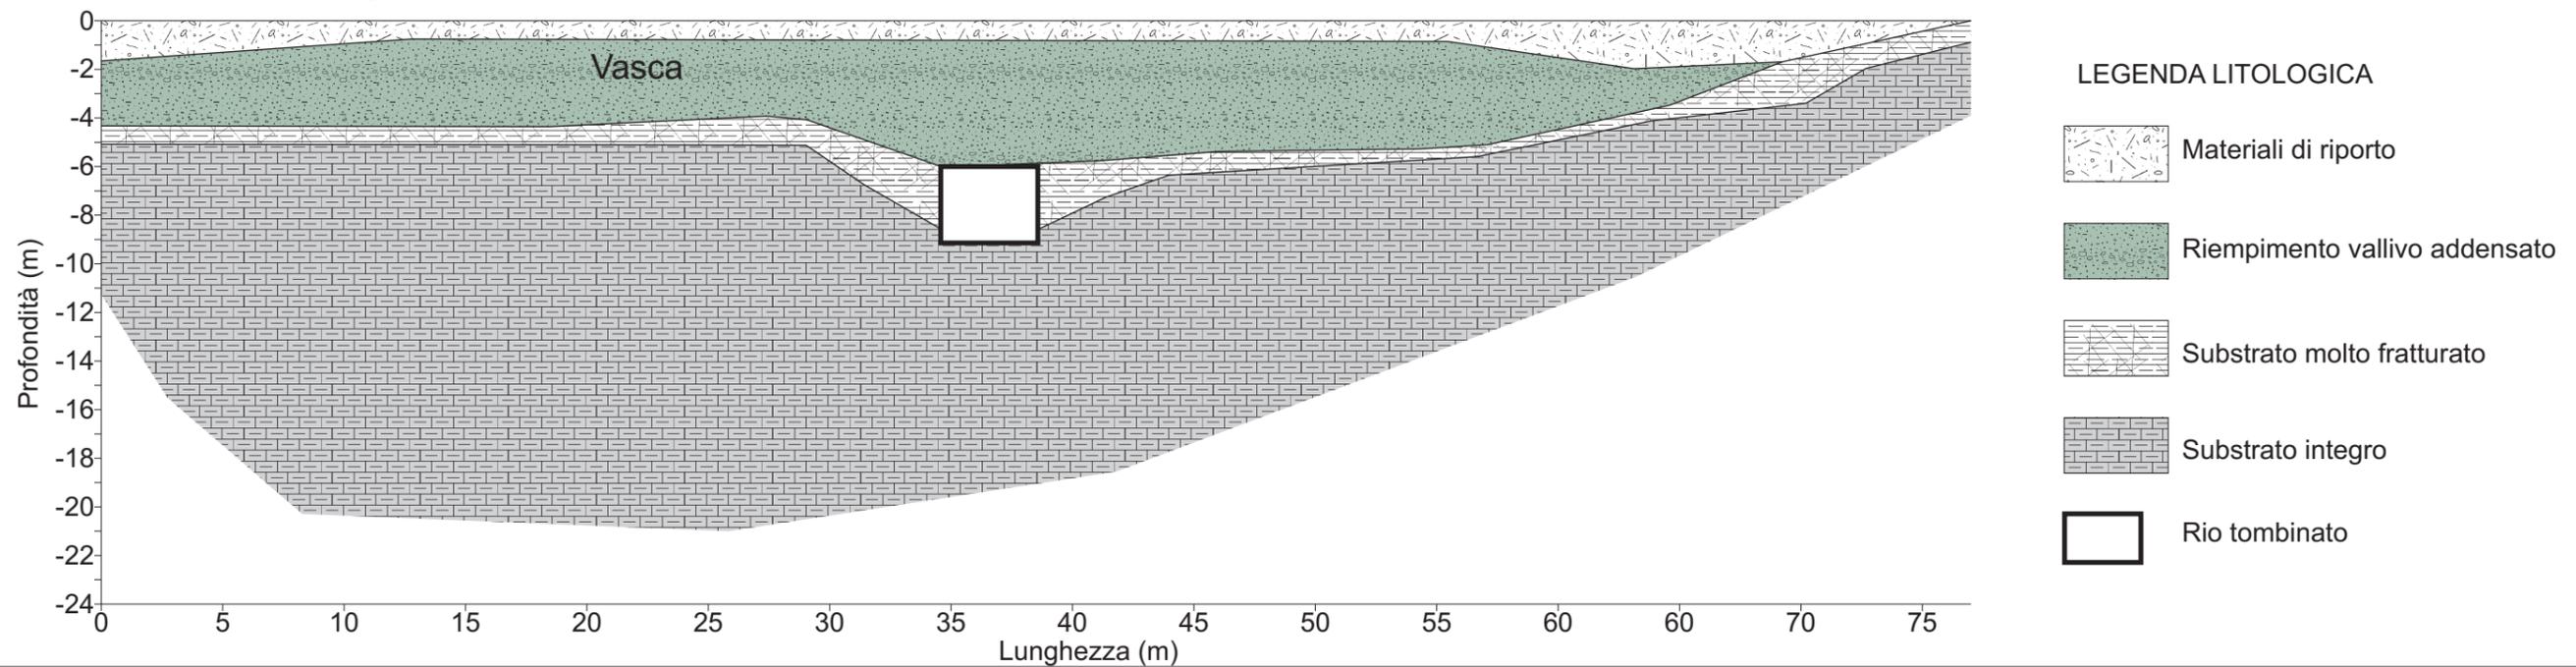
**Interpretazione tomografia sismica**

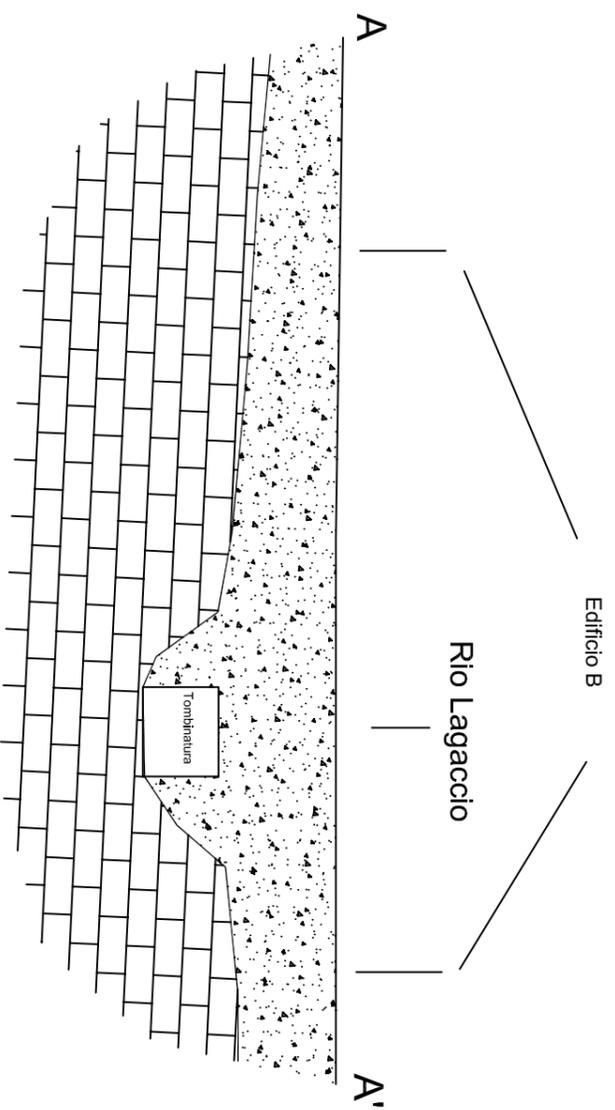
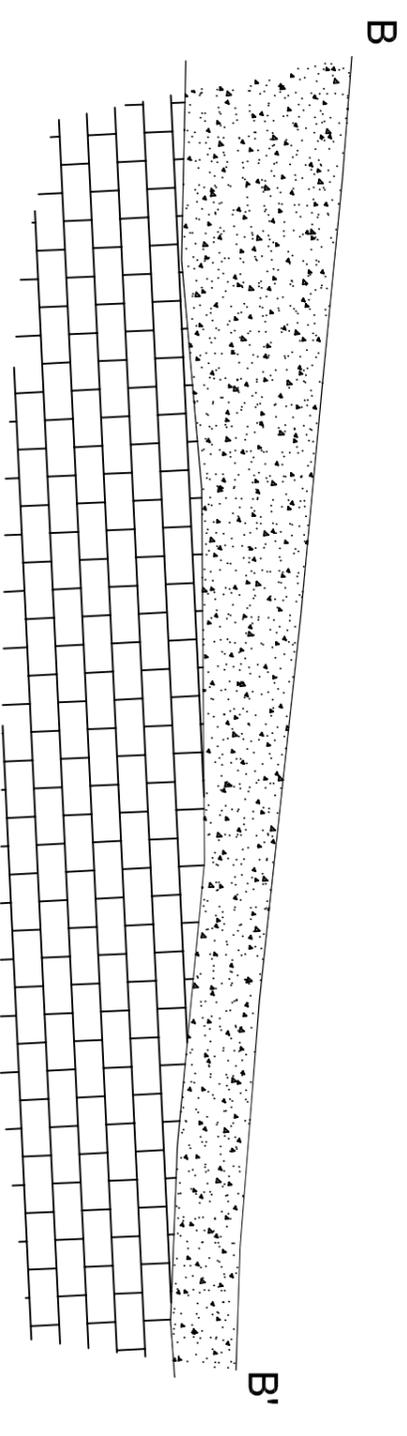
## Sezioni geologiche interpretative
