**TORRENTE STURLA: SISTEMAZIONE IDRAULICA DEL TRATTO
 COMPRESO FRA VIA DELLE CASSETTE E VIA APPARIZIONE**

PROGETTO PRELIMINARE

RELAZIONE GEOLOGICA IDROGEOLOGICA E SISMICA

RAPPORTO GEOLOGICO TECNICO

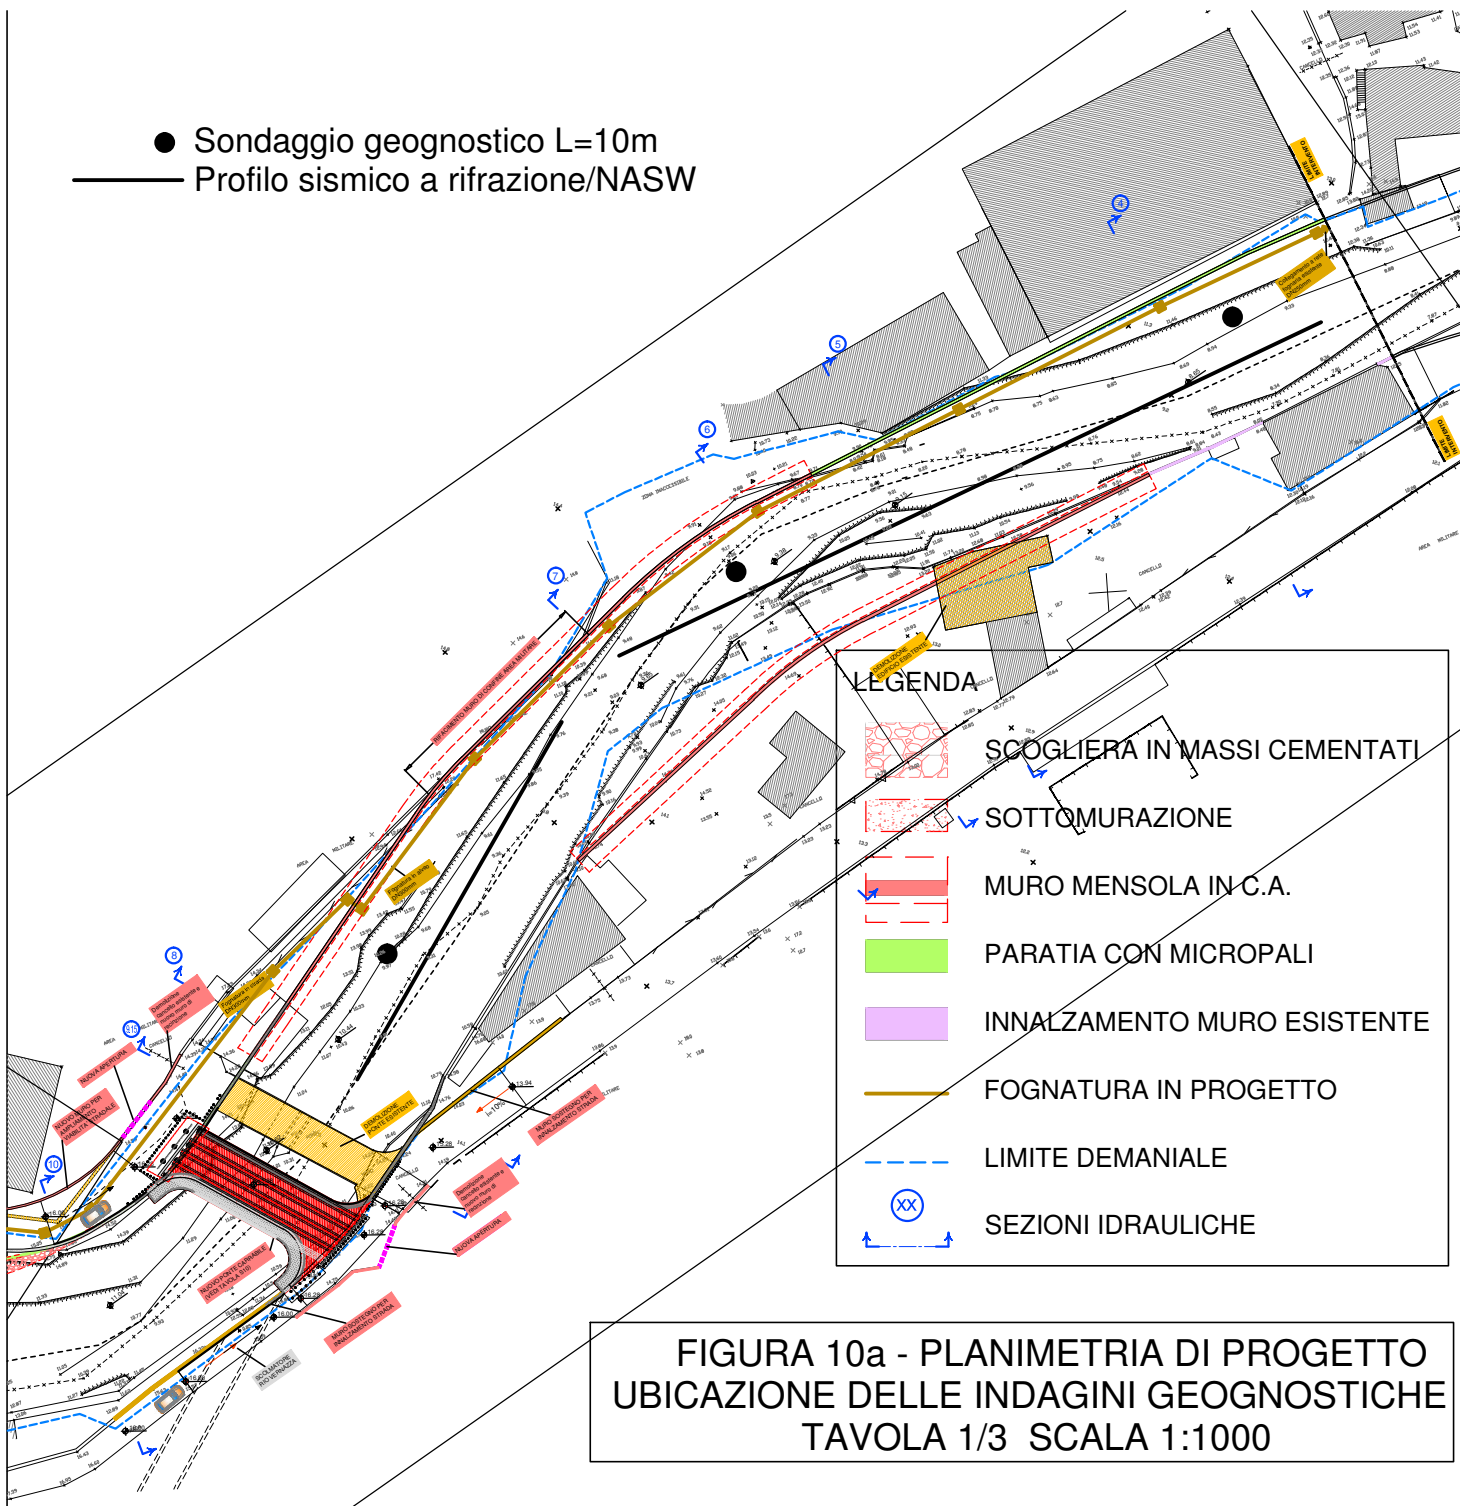
FIGURA 10c - PLANIMETRIA DI PROGETTO
UBICAZIONE DELLE INDAGINI GEOGNOSTICHE
TAVOLA 3/3 SCALA 1:1000

FIGURA 10b - PLANIMETRIA DI PROGETTO
UBICAZIONE DELLE INDAGINI GEOGNOSTICHE
TAVOLA 2/3 SCALA 1:1000

Le ubicazioni dei punti di indagine e la posizione delle stese di geosismica sono riportate nelle planimetrie allegare insieme al posizionamento delle differenti tipologie di intervento (Figure 10a-10b-10c, Allegato A).
