OPERE DI SISTEMAZIONE IDRAULICA DEL RIO NOCE NEL TRATTO COMPRESO TRA LA SCUOLA D'INFANZIA DELLA REPETTO IN SALITA SUPERIORE DELLA NOCE ED IL POZZO CARENA MEDIANTE REALIZZAZIONE DI UNA GALLERIA BY-PASS

Oggetto della tavola: STRUTTURE BY-PASS RIO NOCE E OPERE IN VIA SALITA SUPERIORE DELLA NOCE

Progetto Esecutivo Tavola N° PE.DS.281

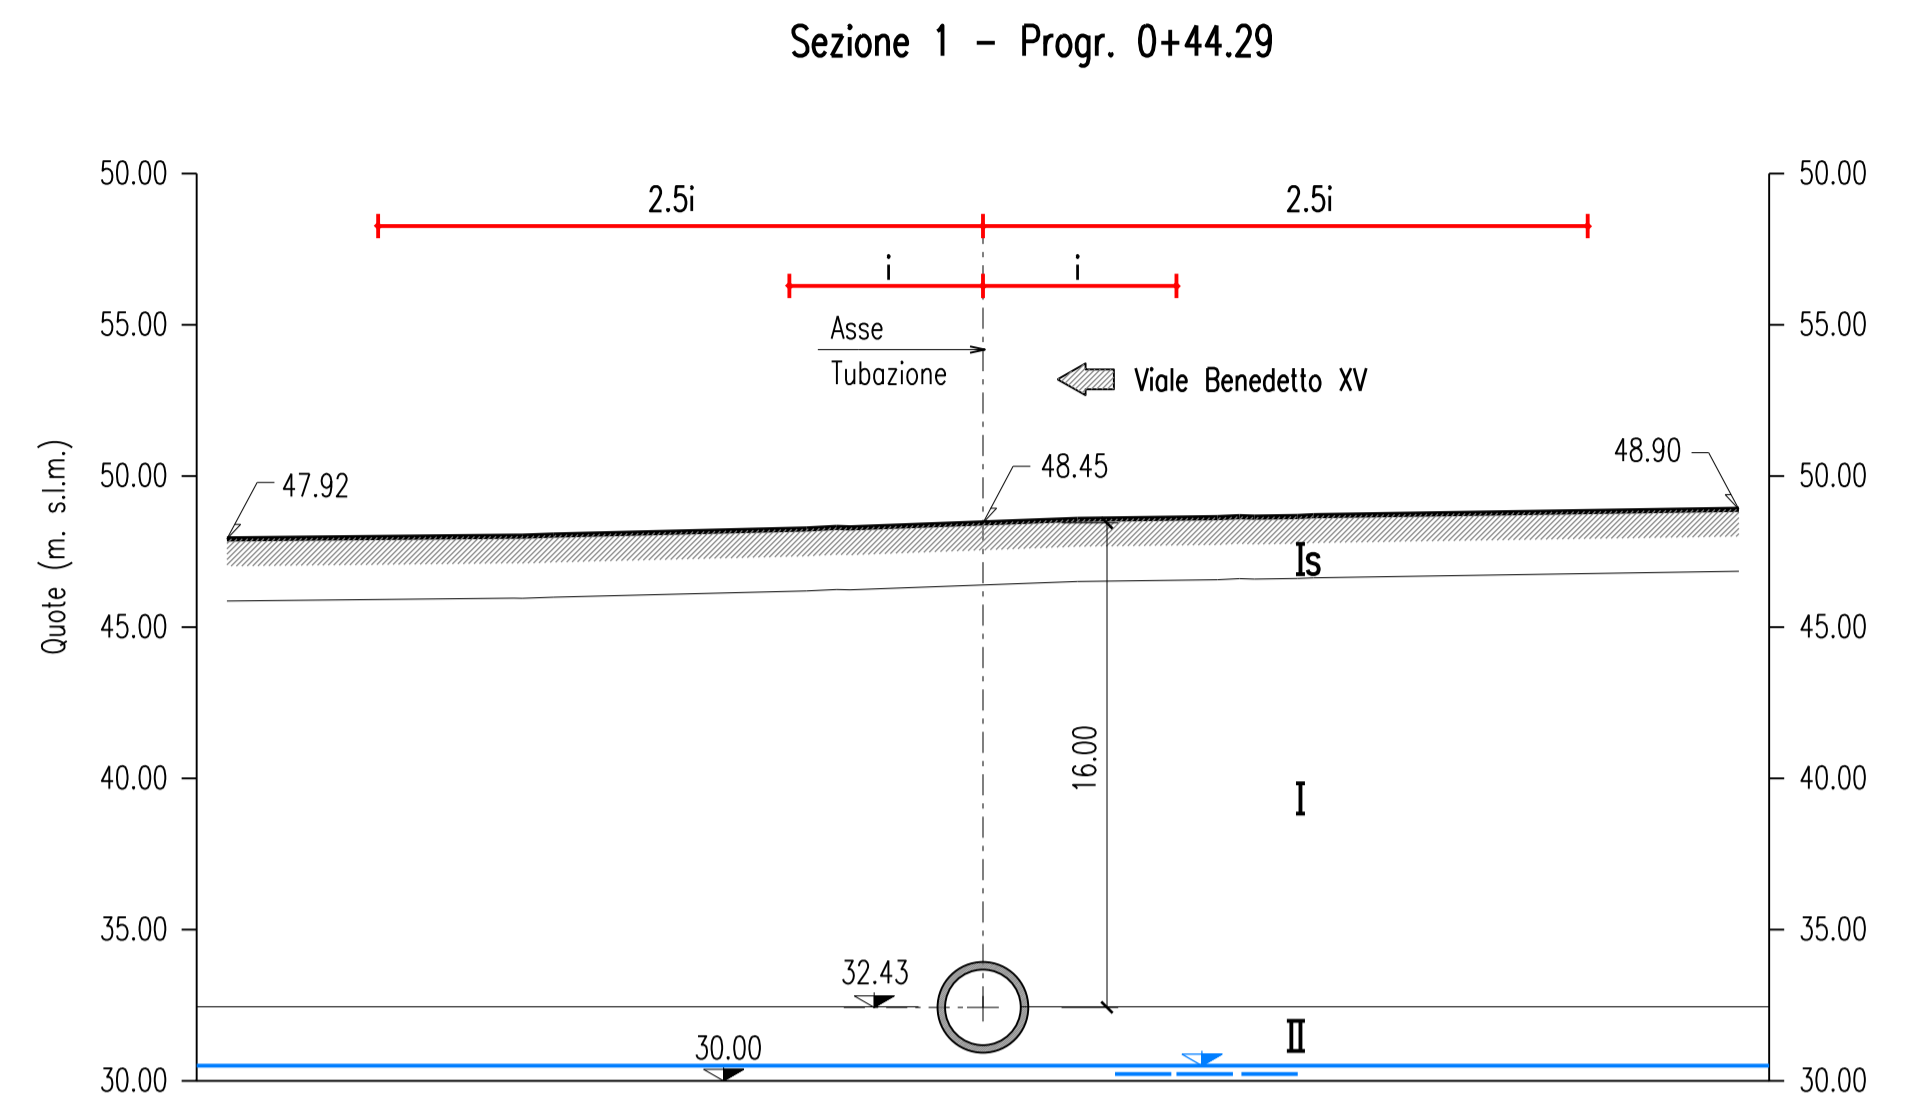
| BACINO DI SUBSIDENZA | | EDIFICIO INTERFERITO (Nessuno) | | CLASSE DI DANNO | |
| Zo (m) | 16.0 | H (m) | - | $\Delta_S / B_S$ (%) | - |
| i (m) | 8.0 | B (m) | - | $\epsilon_{LIM}$ (%) | - |
| 2.5i (m) | 20.0 | B <sub>H</sub> (m) | - | C.D. | - |
| V <sub>L</sub> (%) | 5.0 | B <sub>S</sub> (m) | - | $\Delta_H / B_H$ (%) | - |
| Svmax (mm) | 19.0 | E/G | - | $\epsilon_{LIM}$ (%) | - |
