COMUNE DI GENOVA

OPERE DI SISTEMAZIONE IDRAULICA DEL RIO NOCE NEL TRATTO COMPRESO TRA LA SCUOLA D'INFANZIA DELLA REPETTO IN SALITA SUPERIORE DELLA NOCE ED IL POZZO CARENA MEDIANTE REALIZZAZIONE DI UNA GALLERIA BY-PASS

AREA TECNICA - DIREZIONE OPERE IDRAULICHE E SANITARIE

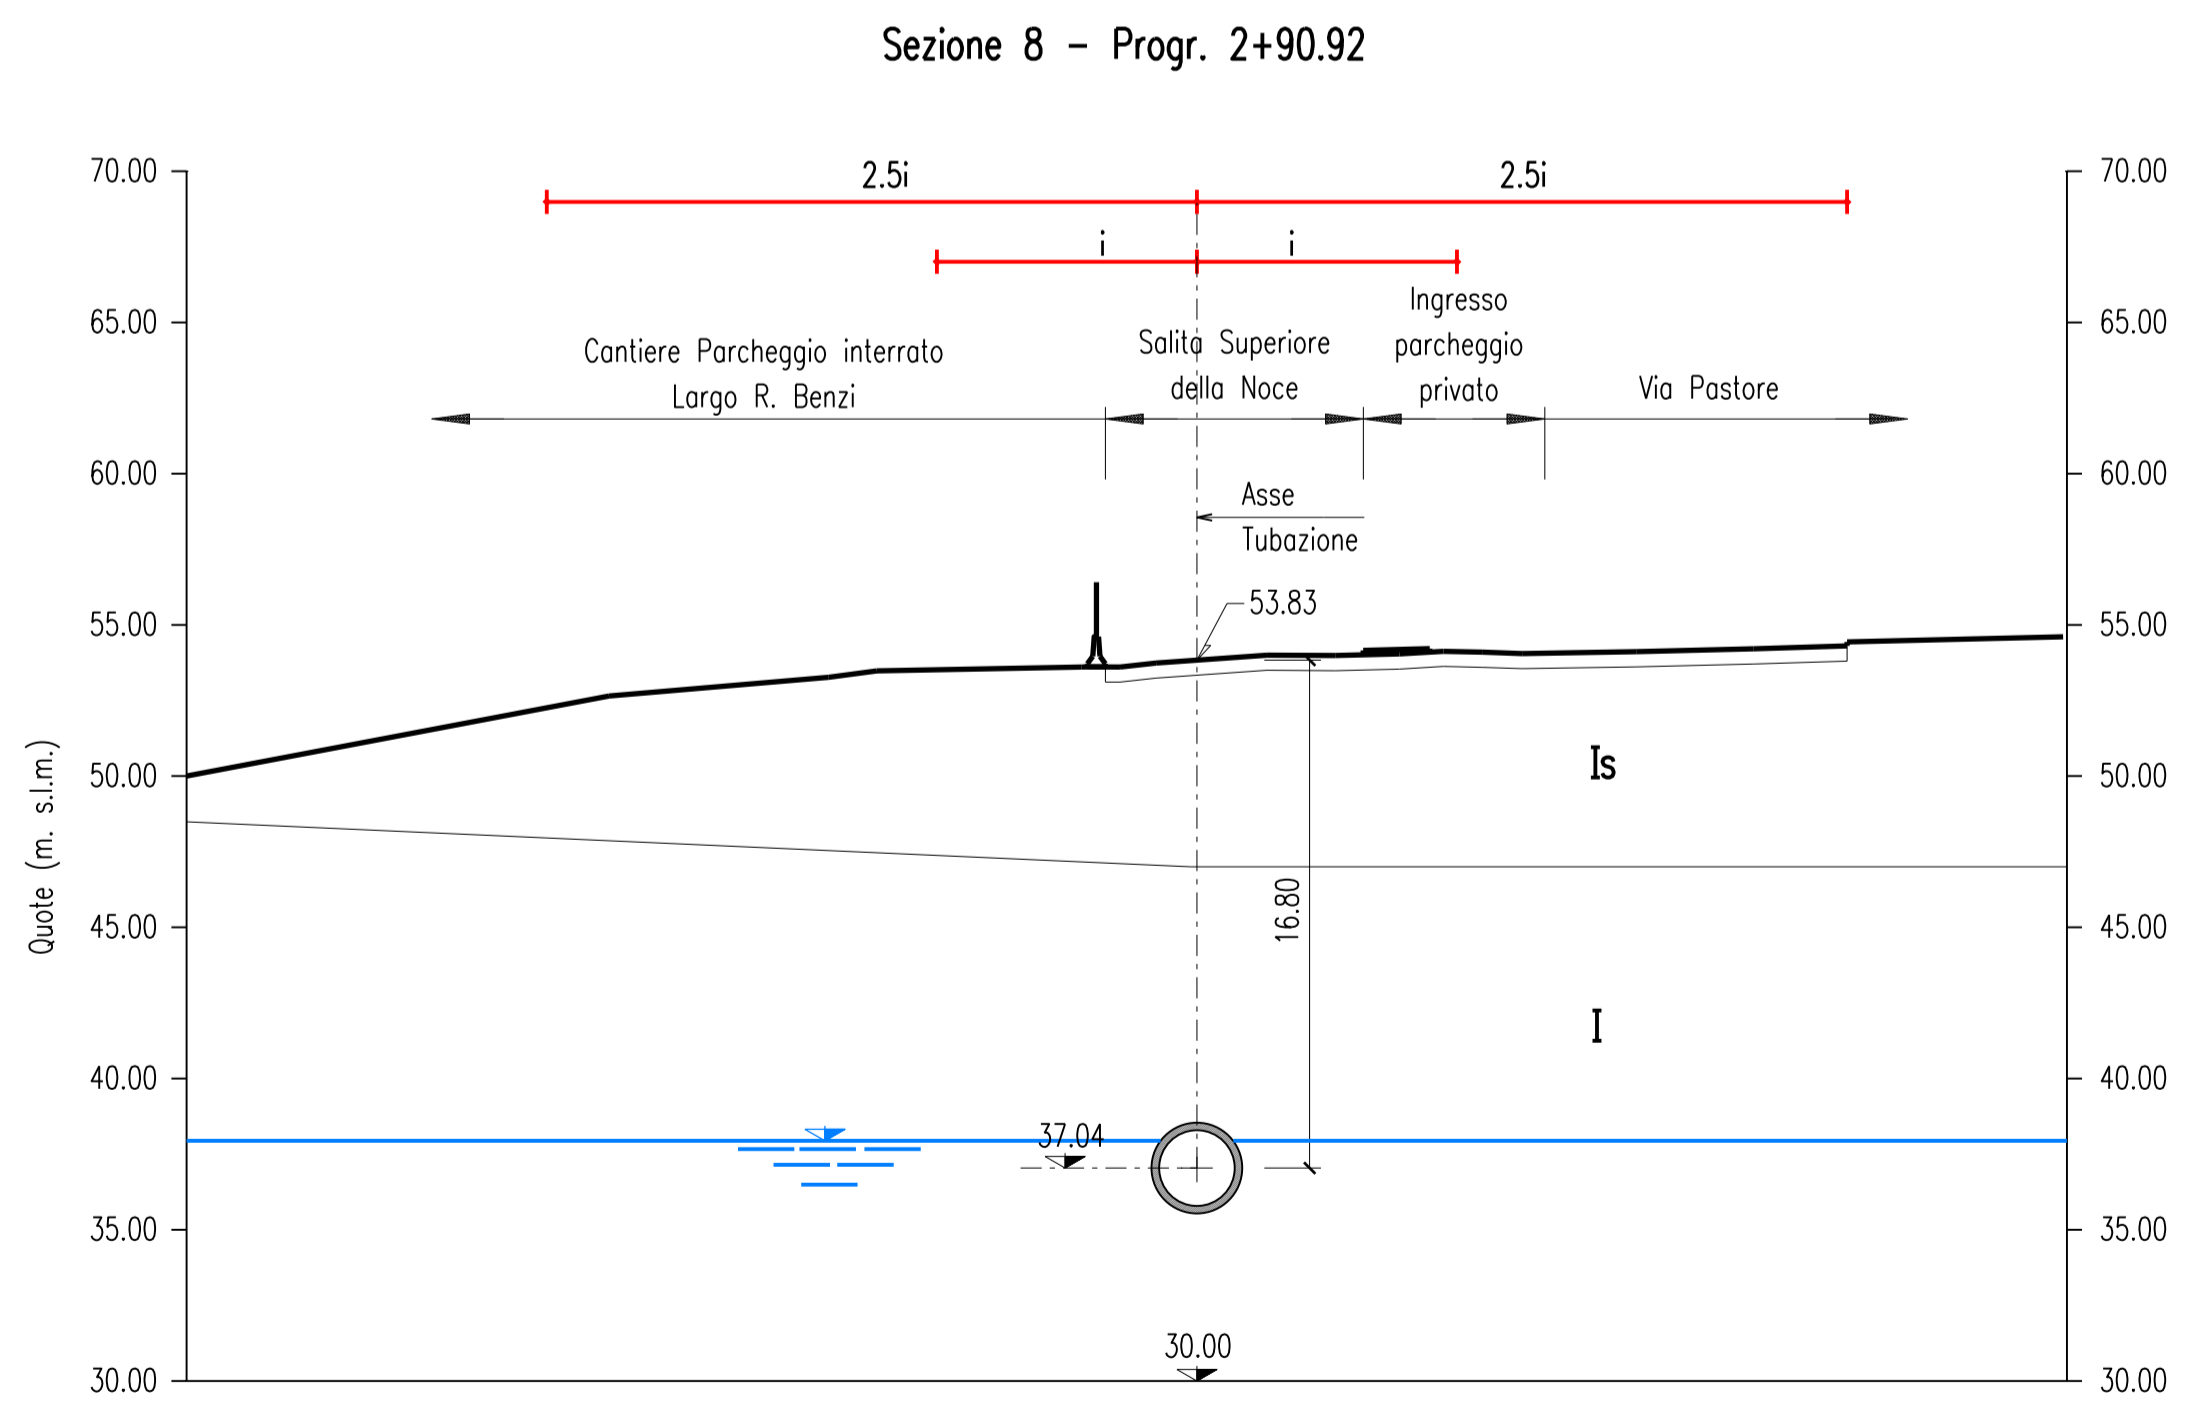
BACINO DI SUBSIDENZA	EDIFICIO INTERFERITO (Nessuno)	CLASSE DI DANNO				
Zo (m)	16.8	H (m)	-	SAGGING	Δ _S /B _S (%)	-
i (m)	8.6	B (m)	-		ε LIM (%)	-
2.5i (m)	21.5	B _H (m)	-	HOGGING	C.D.	-
V _L (%)	5.0	B _S (m)	-		Δ _H /B _H (%)	-
Svmax (mm)	19.2	E/G	-	ε LIM (%)	-	
					C.D.	-

LEGENDA			
Zo (m)	Copertura al piano dei centri	B (m)	Estensione edificio nel bacino di subsidenza
i (m)	Punto di flesso	B _H /B _S (m)	Estensione edificio in Hogging/Sagging
2.5i (m)	Massimo estensione di mezzo bacino di subsidenza	E/G	Rigidità edificio
V _L (%)	Volume perso	Δ _S /B _S o Δ _H /B _H (%)	Rapporto di inflessione in Hogging/Sagging
Svmax (mm)	Massimo spostamento verticale in asse galleria	ε LIM (%)	Massima deformazione di trazione
H (m)	Altezza edificio	C.D.	Classe di danno (Burland 1997)

Nota : V_L assunto considerando assenza di sostegno al fronte e al cavo per simulare condizione peggiore possibile in caso di malfunzionamento fresa o perdita improvvisa fluido di perforazione al fronte.
