Sezione 9 - Progr. 3+21.974

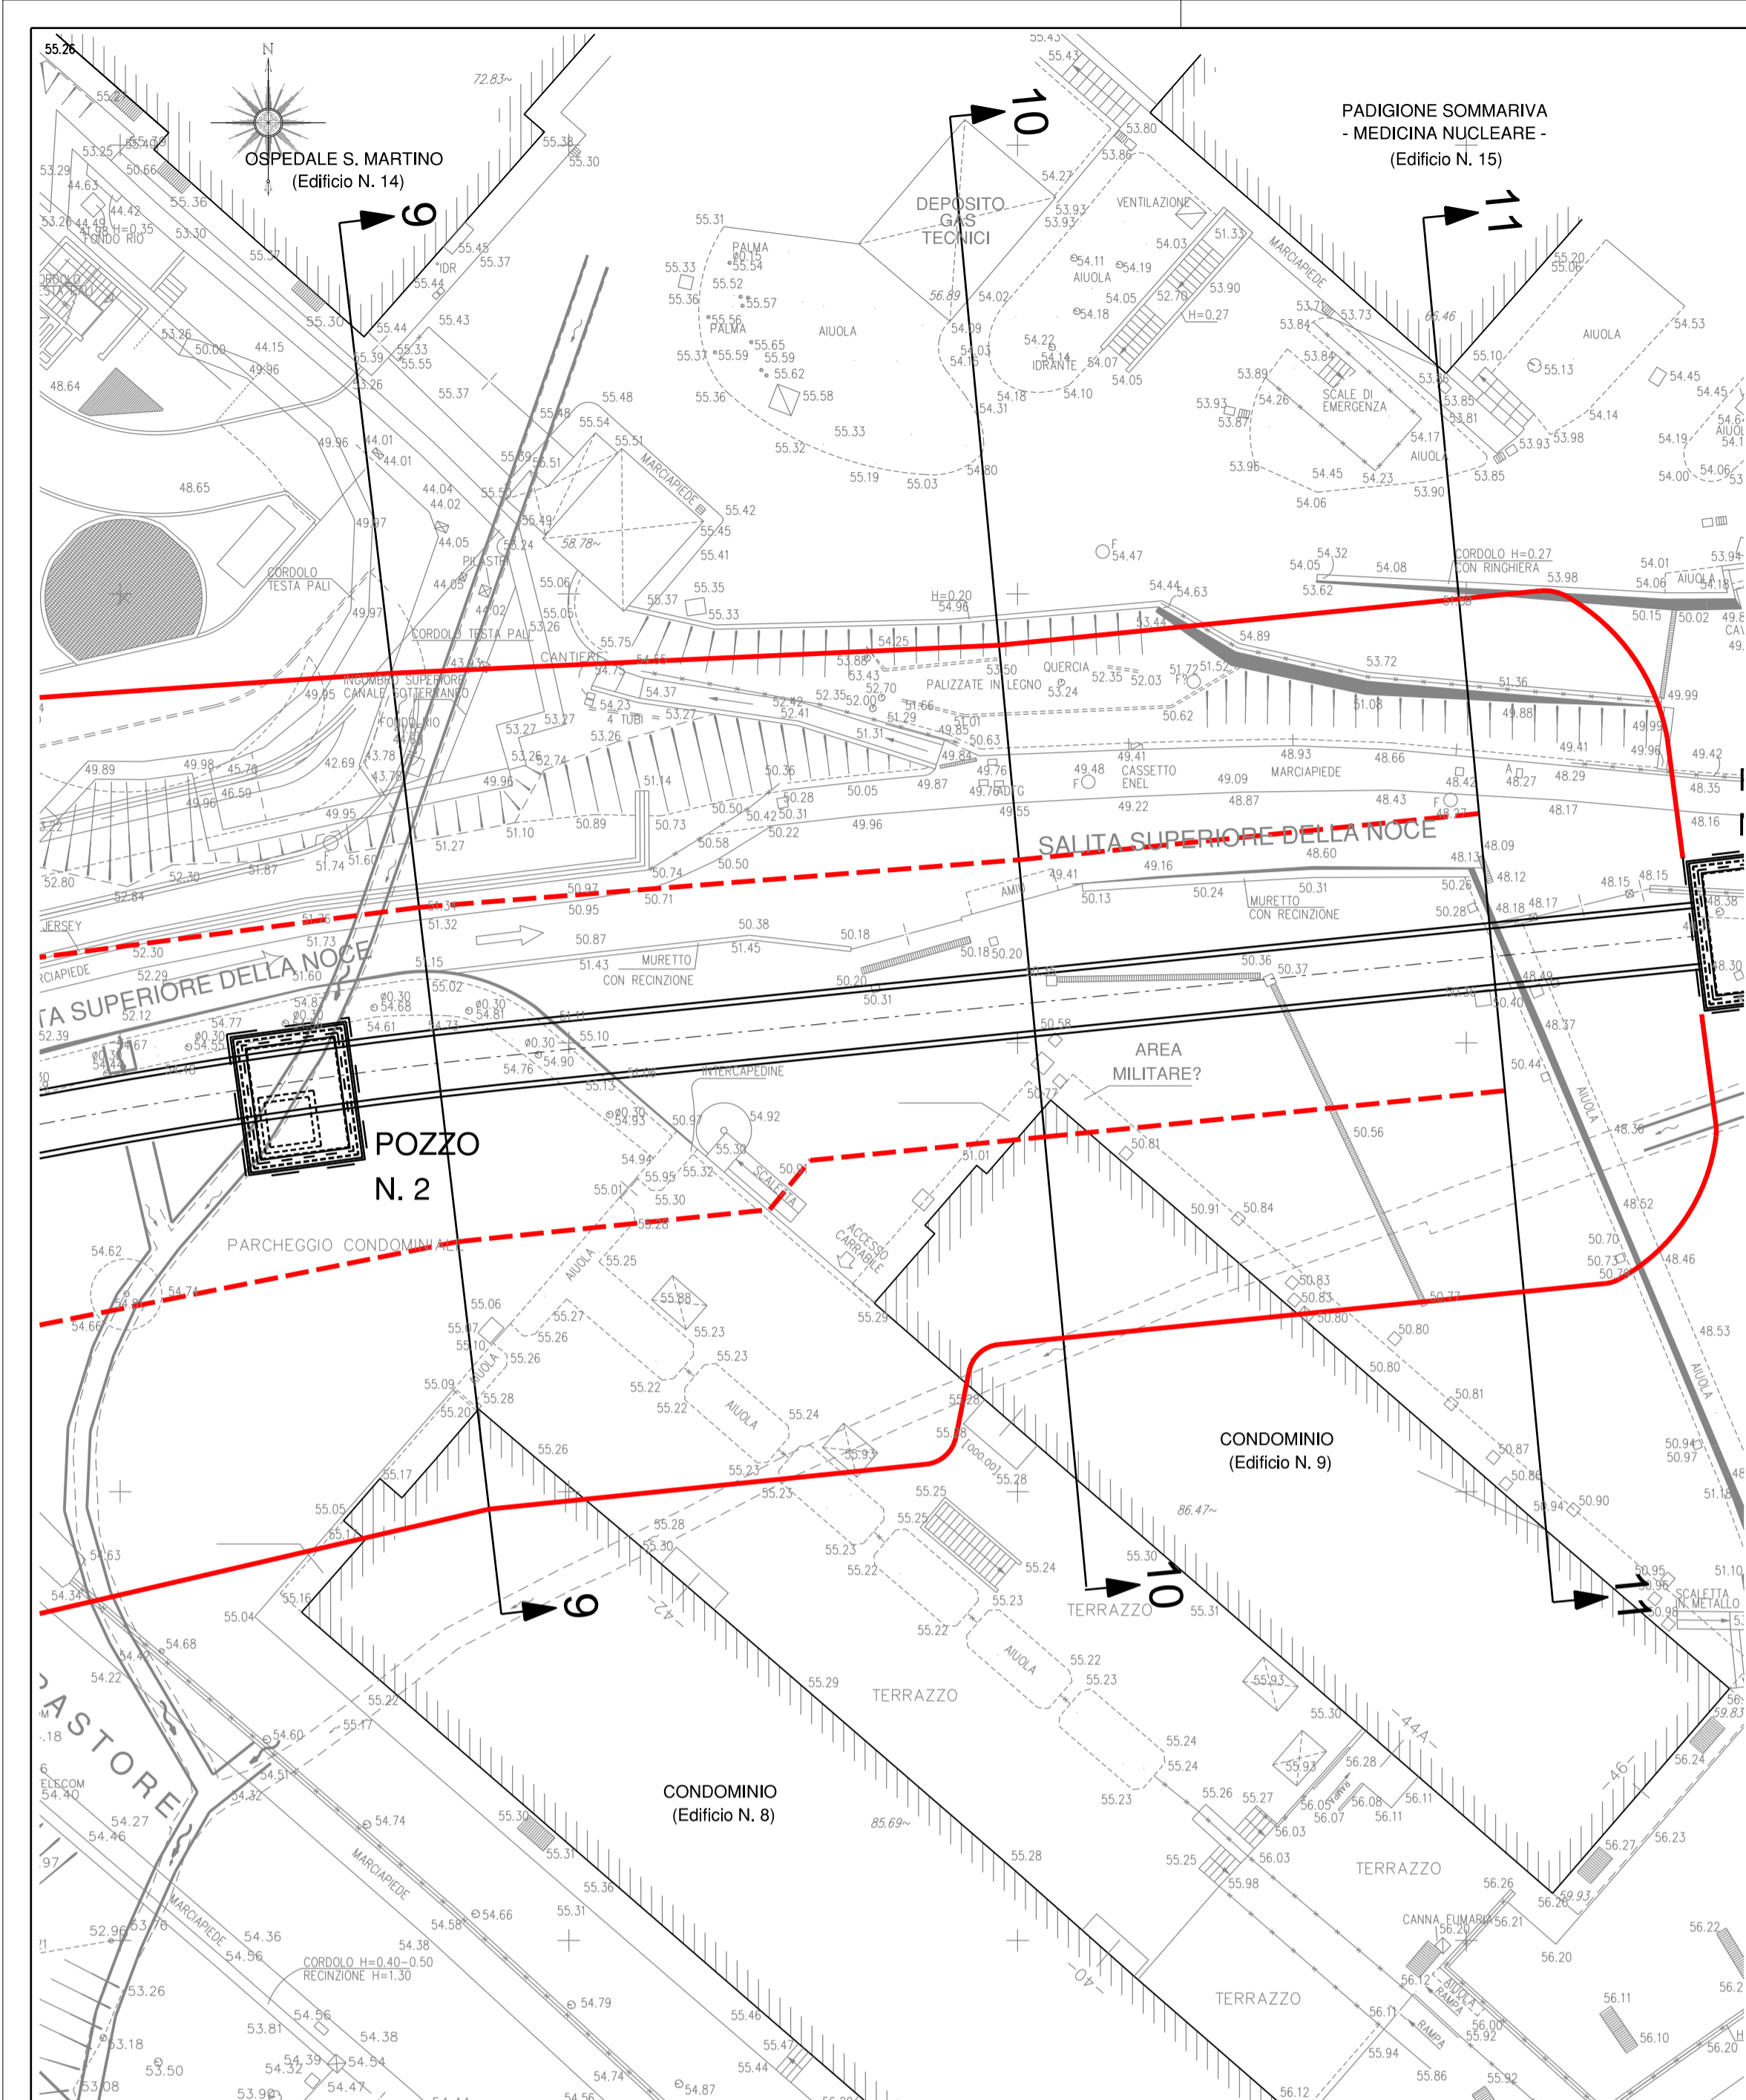
| BACINO DI SUBSIDENZA | | EDIFICIO INTERFERITO (N. 8) | | CLASSE DI DANNO | |
| Zo (m) | 17.70 | H (m) | 25.0 | Δ_S/B_S (%) | - |
| i (m) | 8.0 | B (m) | 5.0 | ϵ_{LIM} (%) | - |
| 2.5i (m) | 20.0 | B _H (m) | 5.0 | C.D. | - |
| V _L (%) | 5.0 | B _S (m) | - | Δ_H/B_H (%) | 0.006 |
| Svmax (mm) | 18.8 | E/G | 12.5 | ϵ_{LIM} (%) | 0.037 |
| | | | | C.D. | 0 (danno trascurabile) |
